Aktuelle Restaurierungsarbeiten der Münsterbauhütte, Bericht vom 30.05.2014

Standfigur des Petrus

Baustelle Grosser Kreuzgang

Hauptbaustelle Nordfassade

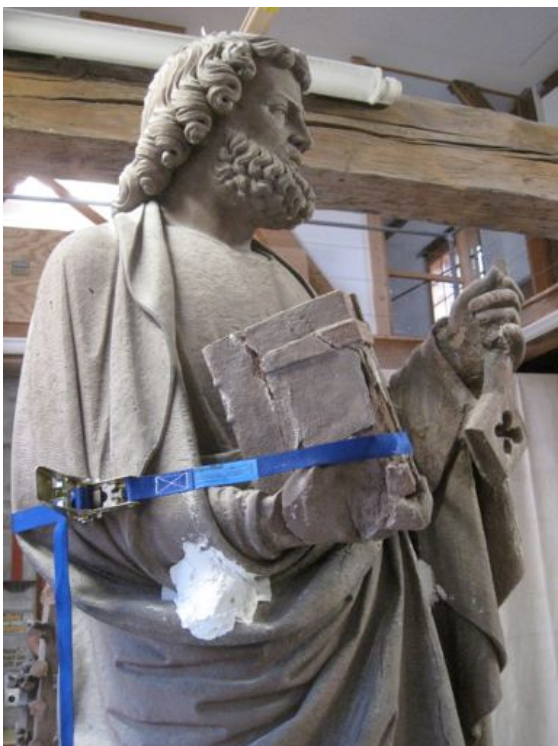
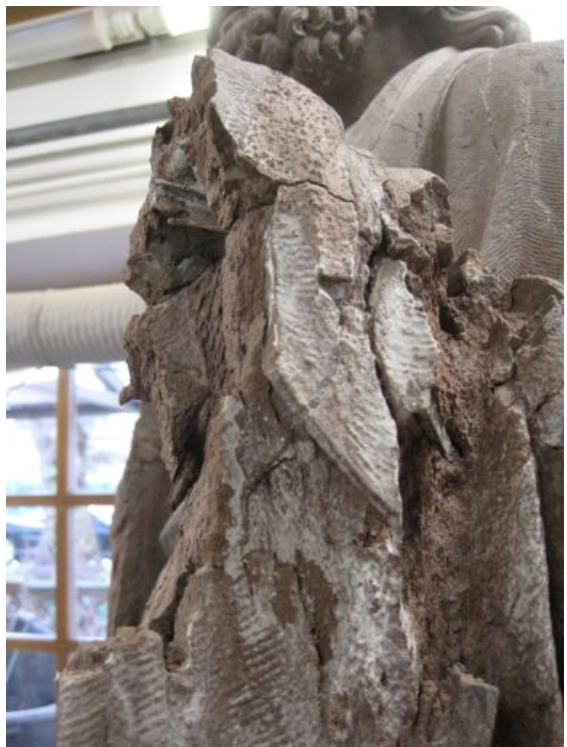
An den Arm- und Handpartien waren die starken Zersetzungen des Materials bis in tiefe Schichten von vornherein gut sichtbar. Eigentlich hatten wir uns vorgenommen, die anzubringenden Vierungen in Form von beiden Händen inklusive der Attribute (Buch und Schlüssel), direkt bei den Handgelenken anzusetzen. Dies erwies sich aufgrund der schlechten und bereits stark mit Ergänzungsmörtel versetzten Steinsubstanz im Bereich der vorgesehenen Anschlüsse als nicht möglich. So mussten, um bis auf eine tragfähige Substanz zu gelangen, diese Stellen weiter abgetragen werden, worauf jeweils folgt, dass damit auch die Vierungen grösser und vor allem schwerer werden, als ursprünglich angenommen. Deshalb wiederum werden an die Anschlussstellen der Originalsubstanz noch höhere Anforderungen gestellt. Mit Jonas Gisin als gelerntem Bildhauer haben wir an dieser anspruchsvollen Restaurierungsaufgabe mit Sicherheit einen ausgewiesenen Fachmann am Werk.

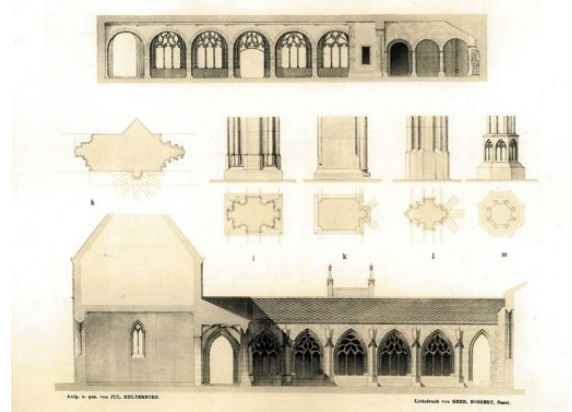
Bemerkenswert ist, dass bei den zwei in über-eck stehenden Masswerkwfenstern (Halle und Kreuzgangflügel-Süd) Glasfälze vorliegen, wie sie für Bleiverglasungen üblich sind. Auch ist eine Sturmstange unter dem Masswerk noch vorhanden, versehen mit geschlitzten Laschen, wie sie zur Befestigung von Bleiverglasungen dienen. Dies weist darauf hin, dass an dieser Stelle einst eine Verglasung angebracht oder zumindest vorgesehen war. Zum Thema Bau-forschung ist zu erwähnen, dass Pläne von Kelterborn 1880-92 über den Wimpergen der Pfeiler Architekturelemente wie Knäufe oder kleine Kreuzblumen zeigen, die offensichtlich zwischenzeitlich demontiert worden sind, denn

deren Aufstände sind noch vorhanden. Evtl. ergibt sich gelegentlich die Zeit, hier aktiv nachzuforschen, sodass auch eine Studie erarbeiten werden kann, wie sich diese Abschlüsse einst dargestellt haben könnten.

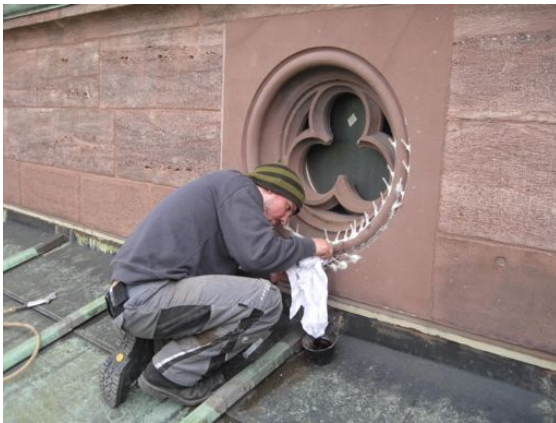
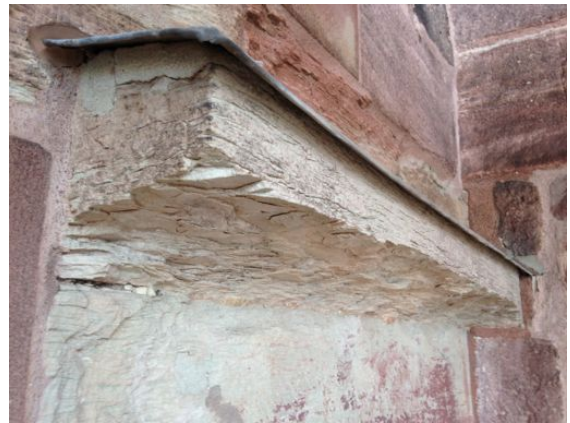
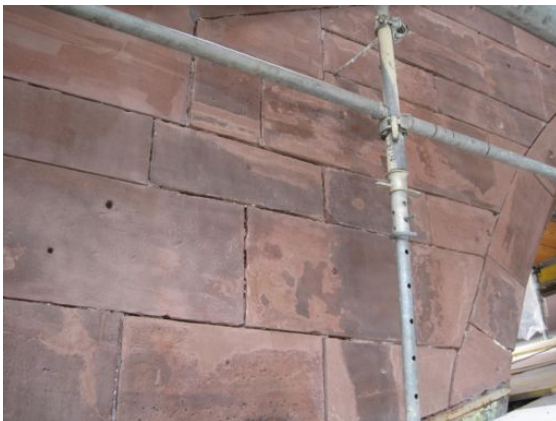
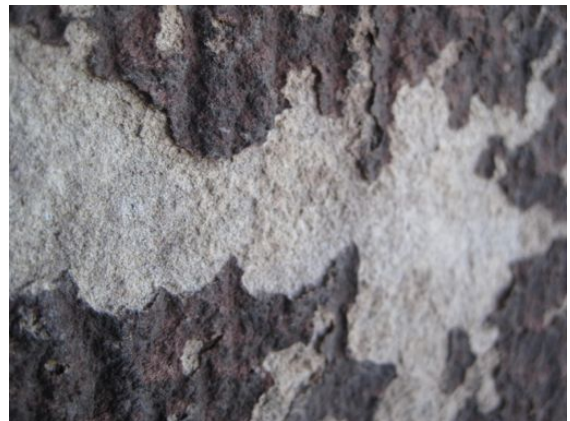
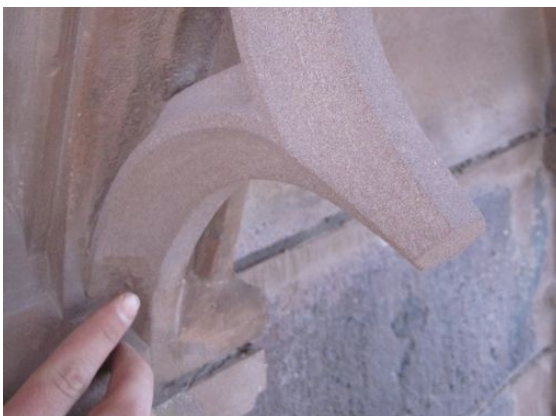
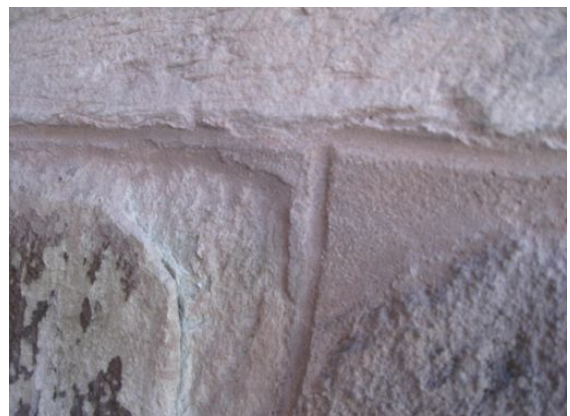
Als nächstes stellt nicht nur die Konservierung von Molassesandstein, wie er auch an der Westfassade des Georgsturms vorhanden ist, hohe Anforderungen, auch noch vorhandene Farbfassungen, zum Beispiel an der Ostfassade des Turmschaftes am Georgsturm, müssen konsolidiert werden. An den Wandflächen der Nordfassaden, welche auf den ersten Blick für noch sehr intakt befunden worden waren, hat es sich gezeigt, dass der vor 1985 eingesetzte und teilweise zu harte Fugenmörtel Schäden hervorgerufen hat. Etliche Steinkanten sind beim Materialübergang abgewittert, und die Fugen treten aus der Fläche hervor. Dadurch kann Wasser länger im Bereich der Übergänge liegen bleiben und in die Fugenanschlüsse eindringen, wodurch die Abwitterung am Stein zusätzlich beschleunigt wird.

Dies hat zur Folge, dass die Wandpartie an der nördlichen Mittelschiffassade und voraussichtlich auch jene des nördlichen äusseren Seitenschiffes grossenteils neu verputzt werden müssen, was sich in unserem Zeitplan mit Sicherheit mit einer Verzögerung auswirken wird. Vorgesehen sind der Abschluss der oberen Nordfassade bis August 2014 und die Fassade des äusseren nördlichen Seitenschiffes bis im kommenden November.
