Stiftung Basler Münsterbauhütte  
Andreas Hindemann Architekt FH, Münsterbaumeister

## Aktuelles aus der Basler Münsterbauhütte, Bericht vom 14. November 2025

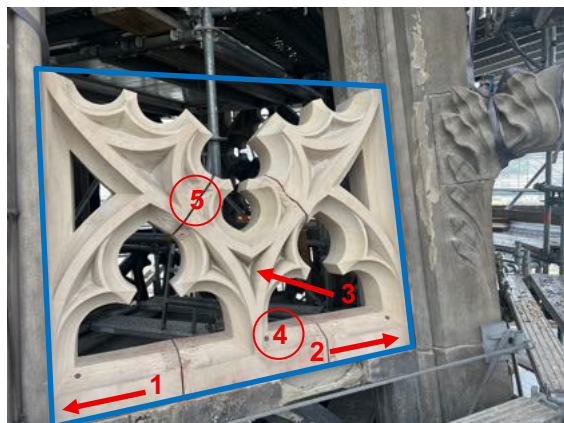
Die auf jeder zweiten Masswerkebene bestehenden, zur Rippe hinterschnittenen Stossfugen erfordern, dass wir in diesen Lagen die Steinschnitte der zu ersetzenden Masswerkstücke anpassen müssen. Nur so ist der Austausch von Masswerken innerhalb des Bestandes an diesen Stellen überhaupt möglich, denn anders als das bei der Errichtung des Bauwerks vollzogene Aufeinanderichten von Steinlage auf Steinlage, gilt es jetzt, die beim Steinaustausch entstehenden Lücken wieder zu füllen.

Demnach wird ein ursprünglich einteiliges, von Rippe zu Rippe reichendes Stück in der Kopie dreigeteilt, sodass die seitlichen Stücke (Bild

oben 1 und 2) nach links bzw. rechts in die Rippenanschlüsse geschoben werden können. Das Mittelstück (Bild oben 3) wird danach von vorne eingebaut. Abschliessend sind die in den Gurten zur Verbindung dienenden Dübel (Bild oben 4) und die aufgrund der neuen Stein-schnitte entstandenen neuen Fugen (Bild oben 5) zu verbleien.

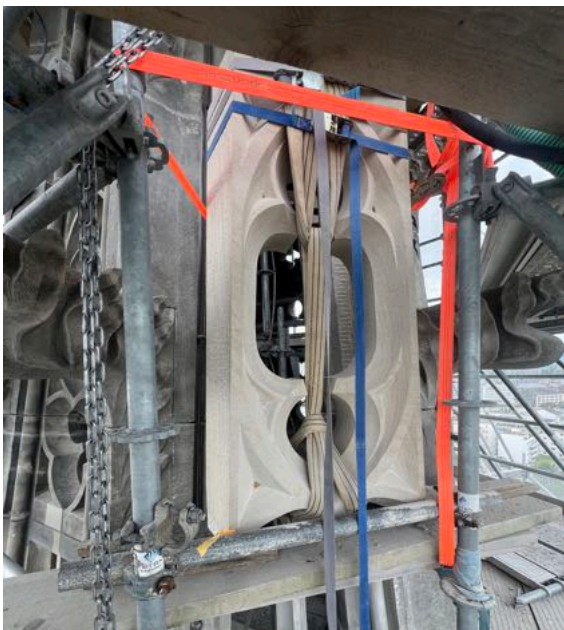
Im Zuge des Austauschs von Masswerken war im oberen Teil der Nordwestflanke nachträglich noch ein Stück (M.7\_P.8) fällig. Das Original konnte entgegen unserer ersten Einschätzung doch nicht mehr gehalten werden. Da auch im seitlichen Rippenanschluss Schäden bestanden, wurde die Kopie nicht wie soeben geschildert geteilt, sondern als ganzes Stück eingebaut und die schadhafte Flanke der betroffenen Rippe anschliessend mit einer Vierung instand gesetzt.

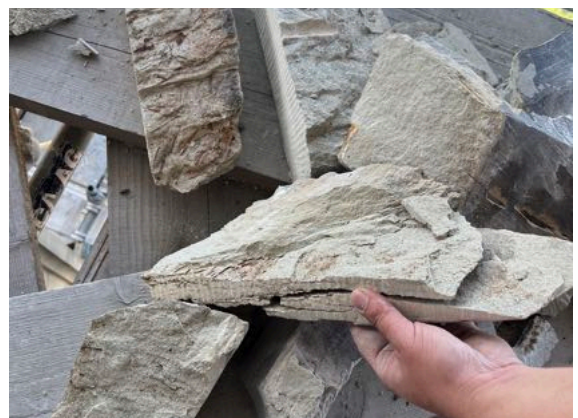
Wie dringend es war, die Elisabethenkirche einer sorgfältigen Restaurierung zu unterziehen, zeigen schadhafte, beim Ausbau regelrecht in ihrer Schichtung zerfallende Stücke des Bestandesgesteins. Dabei wird deutlich, dass eine sorgfältige Materialwahl und die regelmäßige Baupflege für die Erhaltung unseres gebauten Kulturerbes unabdingbar sind. Wird damit nicht sorgfältig umgegangen, kann viel an originaler Bausubstanz plötzlich und schnell verloren gehen.

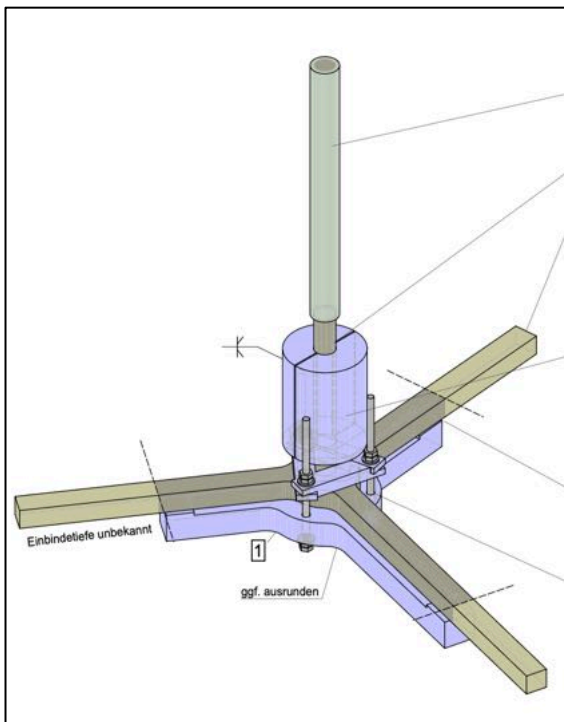
Was die baustatische Ertüchtigung des Turmhelms angeht, waren neben dem in früheren Jahresberichten geschilderten Einbau von rostfreien Eckklammern und Schubübelblechen weitere Massnahmen erforderlich. So musste die im oberen Ende des Turmhelms liegende Sterntraverse, über welche die Kreuzblume der Turmspitze via einem rund sieben Meter langen Stab in den Stein eingebunden ist, mit einer Manschette in Chromstahl V4A verstärkt werden.

Um die über diese Sterntraverse in den Turmhelm eingeleiteten und neu berechneten Kräfte im Stein kompensieren zu können, waren acht

ebenfalls in Chromstahl V4A gefertigte 1.55 m lange Klammern in die Turmhelmrippen einzulassen. Deren Anschlüsse zum Stein wurden verbleit.

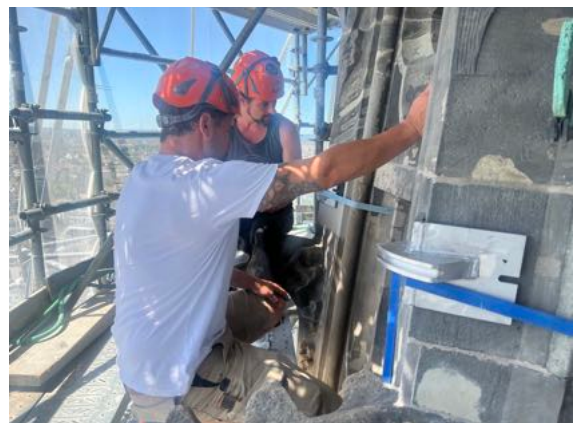
Ebenfalls bereits montiert sind die mit den Bauingenieuren entwickelten 48 Eckelemente zur Aufnahme einer Umspannung des Turmhelms. Eine solche ist notwendig, da bauzeitlich in den Lagerfugen keine durchgehenden Ringanker, sondern nur einzelne Eisenklammern eingebaut worden sind, was in den steinernen Masswerksgurten zu Zugspannung und statischen Rissen führte. Um diesen Rissbildungen entgegenzuwirken, wird der Turmhelm künftig achtfach mit Stahlseilen umspannt sein.

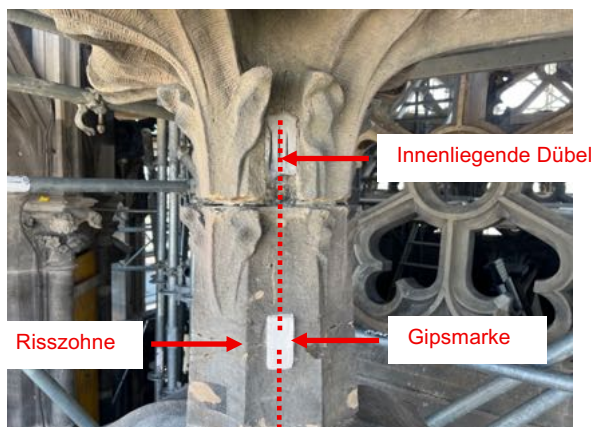
Eine weitere Herausforderung bieten die auf den Wimpergen des Oktogons stehenden zweieinhalb Meter hohen Kreuzblumen auf Höhe Turmgalerie. Sie wurden zwischenzeitlich mittels eines Eisenstabes starr, d.h. ohne Dilation zum Turmhelm verbunden, was durch die unterschiedlichen Bewegungsverhalten von Turmhelm und Oktogon im Schaft der Kreuzblumen zu Spannungen und Rissbildungen führte. Hier gilt es eine Lösung zu finden, welche die Standsicherheit der Kreuzblumen gewährleistet und gewisse Bewegungen innerhalb des Bauwerks aufnehmen kann. Zur Lösungsfindung bauten wir die Kreuzblume West (T.10\_0.3) ab.

Dabei stellten wir fest, dass genau bei der Bruchstelle im Schaft ein innenliegender Eisendübel bestand, der genau an dieser Stelle unterbrochen war. Damit und mit der starren Verbindung zum Turmhelm ist eine Bruchstelle vorprogrammiert. Nach einer Rostschutzbehandlung der vorhandenen Eisenteile bauten wir die Kreuzblume wieder zusammen. Zu Gunsten der Dilatationsfähigkeit versahen wir den zum Turmhelm führenden Eisenstab mit Langlöchern und schufen so eine gleitfähige Verbindung der Bauteile.

Zur weiteren Beobachtung legten wir am Schaft der Kreuzblume wiederum Gipsmarken an, sodass im Frühjahr 2026 das effektive Vorgehen zur Instandsetzung dieser bedeutenden Zierelemente festgelegt werden kann. Klar ist, dass die Schäfte dieser Kreuzblumen zusätzliche Verklammerungen benötigen.

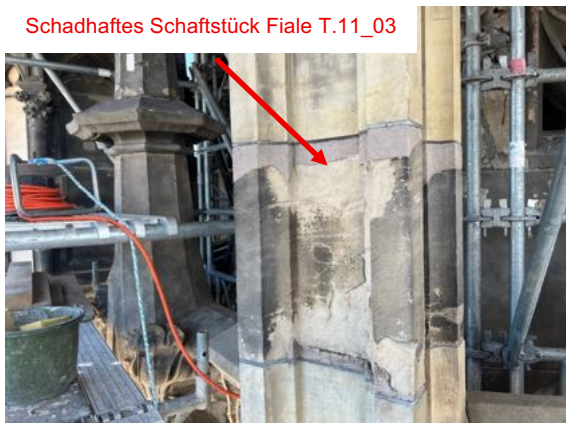
Schadhaftes Schaftstück Fiale T.11\_03

An der gleich südlich nebenan bestehenden Fiale (T.11\_0.3) muss das oberhalb der Brüstung liegende Schaftstück ausgetauscht werden. Ob wir dieses ein- oder zweiteilig ersetzen, ist noch offen, denn beim einteiligen Austausch müssten die oberhalb des defekten Stücks liegenden rund 4 Meter dieser Fiale abgebaut und nach dem Einfügen des neuen Stücks wieder aufgesetzt werden, was ein heikles Unterfangen ist.

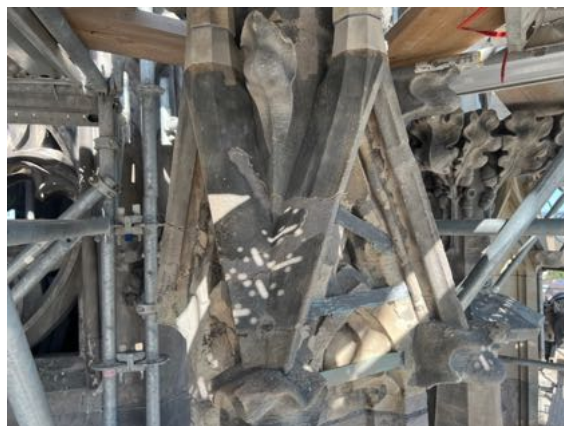
An der Brüstungsfiale Ost-Südost (T.1\_0.3) bestehen unter dem bereits mehrfach zusammengefügten Wimperstück noch zwei stark schadhafte Schaftstücke. In Absprache mit der Denkmalpflege werden hier alle drei Stücke ausgetauscht.

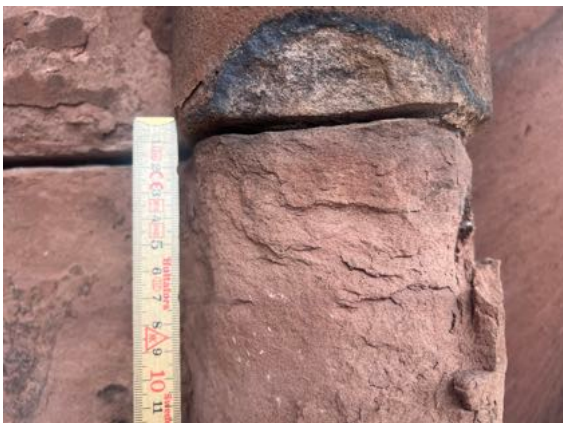
Am Pfeiler dieses Strebewerks sind stellenweise Verschwärzungen sichtbar. Möglicherweise sind diese eine Reaktion auf Steinfestigungsmassnahmen früherer Restaurierungen mit dem Einsatz von Cephazit, einem Steinfestiger auf Basis Fluorsilikat, wie er bis zur Wiedergründung der Bauhütte 1985 am Münster in Anwendung war.

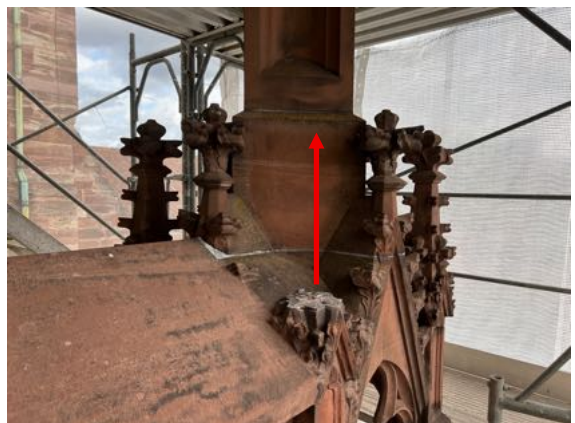
Ebenso schadhafte und neu zu kopieren ist die nordwestliche, auf dem unteren Bild bereits abgebaute Zierfiale. Die Herstellung dieser Kopien ist Teil der Winterarbeit 2025/26.

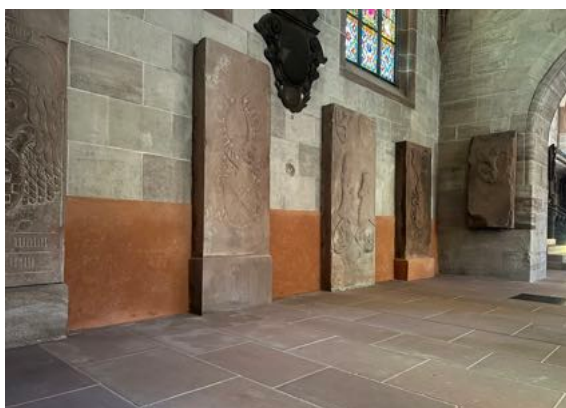
Im Münsterinnenraum zeigte die entsprechende Wandstelle Spuren von starker Salzbelastung an der Oberfläche und teilweise auch an den davorstehenden Grabplatten. Zur Entsalzung wurden Kompressen angelegt. Dabei handelt es sich um einen speziell ausgelegten Verputz mit mineralischen Bestandteilen und Cellulose, der durch seine kapillaraktive Eigenschaft die Versalzung zu reduzieren vermag.
