Aktuelles aus der Basler Münsterbauhütte, Bericht vom 31. Dezember 2024

Elisabethenkirche – Hauptbaustelle

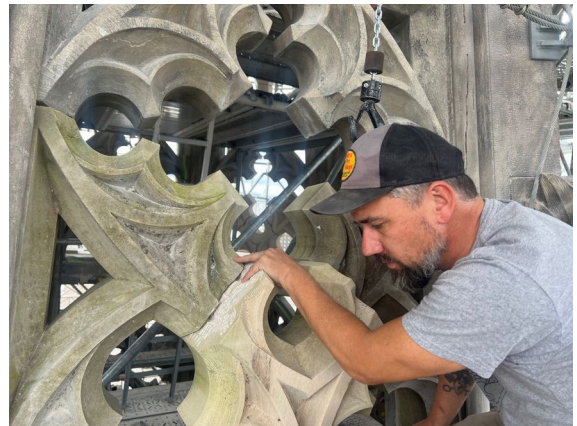
Trotz des eher nassen Frühlommers kamen wir mit den Restaurierungsarbeiten am Turm der Elisabethenkirche in diesem Jahr gut voran. Aufgrund der gravierenden Steinschäden müssen in den acht Turmhelmsegmenten insgesamt 140 Teilstücke kopiert und ausgetauscht werden, wovon seit Mai 2023 deren 80 bereits eingebaut sind. Ebenfalls bereits eingefügt sind unzählige Vierungen (teilweiser Steinersatz). Die zur Anwendung auf dem Voltzien-sandstein eigens entwickelten bzw. eingestellten Steinerfüllungs-, Versetz- und Fugenmörtel sind in Anwendung und bewähren sich gut.

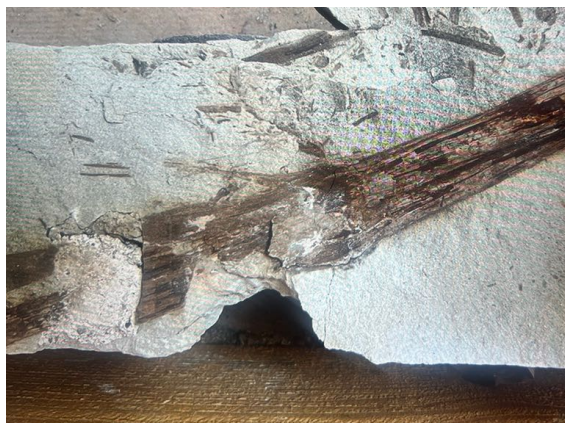
Beim Ausbau eines der zu ersetzenden Mass-
werkfelder am Turmhelm zeigte sich ein gros-
ses, im Stein eingeschlossenes Holzstück (Ko-
niferengattung Voltzia), wobei das Holz nicht
versteinert, sondern weich war. Kleine Holzein-
schlüsse im 240 Mio. jährigen Voltziensand-
stein sind zwar typisch, aber ein Holzstück
dieser Grösse kam in der laufenden Kampagne
an der Elisabethenkirche noch nicht zum Vor-
schein. Bezüglich dieses Stückes haben wir
den Kontakt zum Naturhistorischen Museum
aufgenommen.

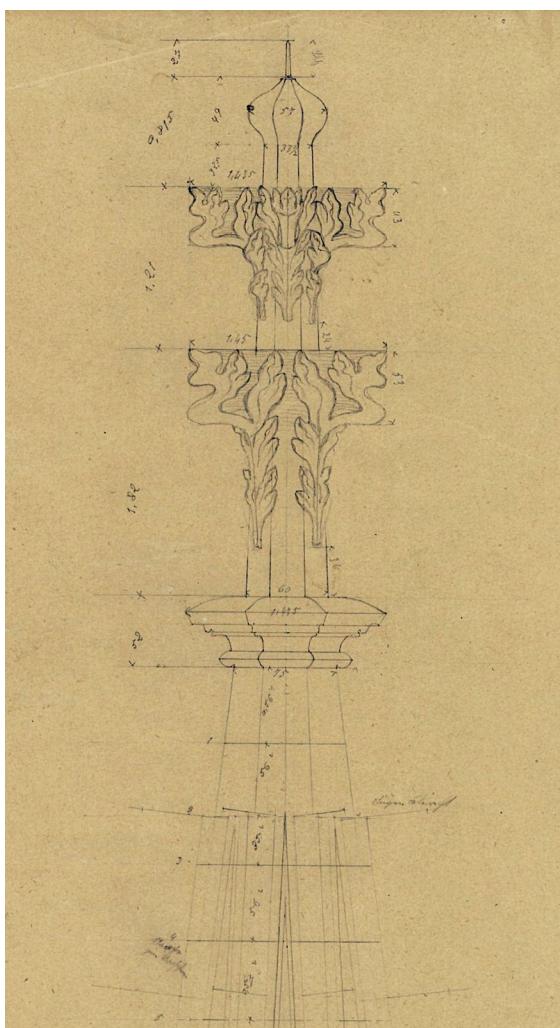
In statisch-konstruktiver Hinsicht beschäftigte
uns auch die mit zwei Kränzen von stilisierten
Akanthusblättern ausgestattete Kreuzblume
der Turmspitze.

Während der obere Blätterkranz anlässlich der letzten Restaurierungskampagne (1990-93) kopiert wurde, ist der untere Kranz noch bauzeitlich. Er wird vermutlich seit Anbeginn durch kupferne Laschen gehalten. Diese vierfach, jedoch nicht schlüssig angebrachte Halterung wirkte nur punktuell und verursachte teilweise unerwünschte Kantenpressungen am Stein, was zu Abplatzungen führte. Um die vorhandenen Zwischenräume zu füllen, fertigte unser Abgusspezialist kupferne Sättel an, die zwischen Laschen und Stein eine kraftschlüssige und druckverteilende Kupplung bilden.

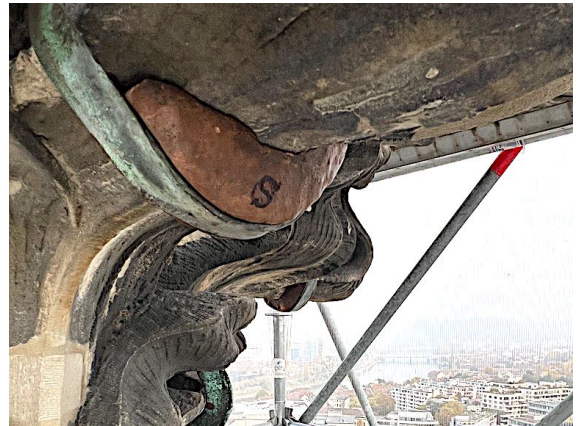
Die 4.37 Meter hohe Kreuzblume ist von ihrer Oberkante bis in den oberen Turmhelmabschnitt durch einen etwa sieben Meter langen, innenliegenden Stab fixiert. Dessen Einbindungen auf der Turmspitze und im oberen Ende des Turmhelms waren laut der Berechnungen der Bauingenieure ungenügend, sie waren/sind zu verstärken. Als Adapter zur besseren Druckverteilung auf dem Knauf, also dem oberen Abschluss, stellte die Münsterbauhütte ein wiederum angepasstes kupfernes Gussteil her, welches auch die Blitzschutzdrähte aufnehmen kann. Darüber und zur Verschraubung von Gussteil und Kupferstab wurde eine aus Bronze speziell gefertigte Abschlusskappe angebracht, sodass die erforderlichen Zugkräfte aus dem Stab aufgenommen werden können.

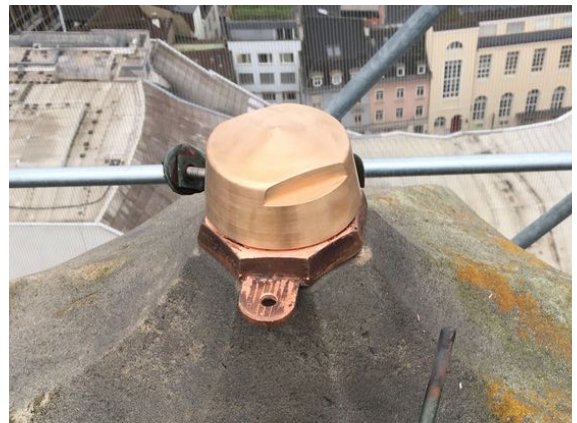
Die sich am unteren Ende des Kupferstabs, also im oberen Turmhelmabschluss befindende statische Einbindung erfolgt durch eine kupferne Sterntraverse, die es ebenfalls zu ertüchtigen gilt. Hierzu dauert die Entwicklung der entsprechenden Bauteile durch Statiker, Konstrukteur und Projektleitung noch an, denn diese Dinge sind nicht «ab Stange» erhältlich, sie sind zeichnerisch zu entwickeln, statisch zu berechnen, speziell anzufertigen und die Anforderungen anhand von Modellversuchen zu prüfen.

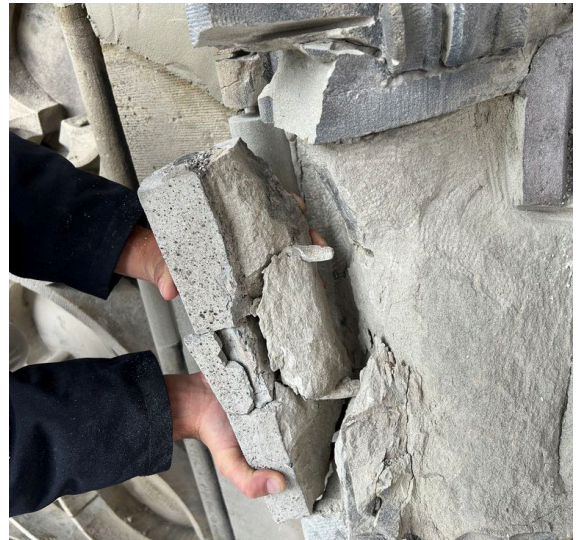
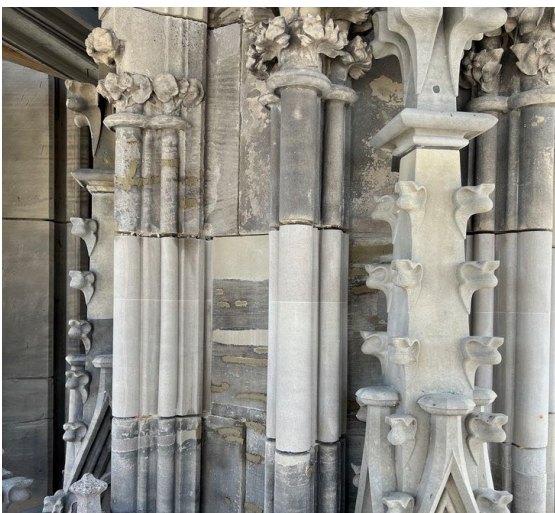
Schon während früherer Restaurierungskampagnen nahm man die schadhafte und absturzgefährdeten, zum Teil überhängenden Steinteile ganz ab und ersetzte sie nicht. Es handelt sich hier meist um die auf den Wimpergen liegenden Krabben. In Absprache mit der kantonalen Denkmalpflege werden diese Fehlstellen belassen und wo sinnvoll mit Mörtelkappen im Sinne einer wasserabführenden Schutz- und Verschleisschicht ausgebildet. Noch offen ist, ob der Boden der Turmgalerie zum Schutz vor eindringender Feuchtigkeit mit

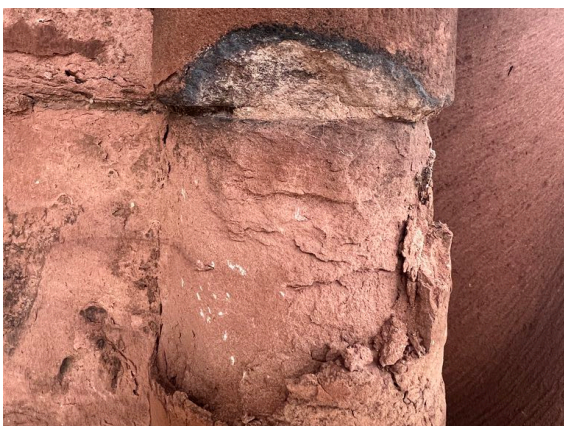
Die Strebeweiler weisen stellenweise erhebliche Verschwärzungen auf. Möglicherweise sind diese eine Reaktion auf Steinfestigungsmassnahmen früherer Restaurierungen und die Anwendung von Cephosit (Steinfestiger auf Basis Fluorsilikat, bis 1985 am Münster in An-

wendung). Die Eindringtiefe dieser Anwendung und die entsprechende Schalenbildung sind in den ausgebrochenen Schalen gut erkennbar. Der Substanzverlust an einigen Stellen ist sehr bedauerlich. Steinfestigungsmassnahmen können also erwiesenermassen kontraproduktiv sein. Der Restaurierungsgeschichte dieser Partie kann entnommen werden, dass die beiden südlichen Strebewerke im 19. Jh. weitgehend erneuert wurden. So liest es sich im Jahresbericht von 1886/Seite 9 wie folgt:

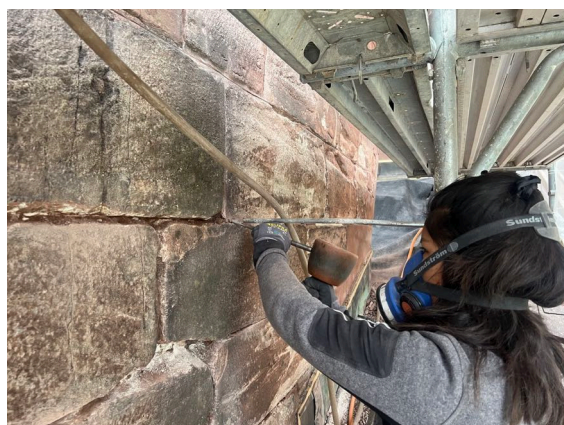
Ende Juni, im September und ende November befassten wir uns in punktuellen Einsätzen auch mit der Galluspforte. Im Sockelbereich führt eindringende und nordseitig nur langsam abtrocknende Feuchtigkeit regelmässig zu Substanzverlust am Stein, deshalb sind hier periodische Kontrollen, Reinigungs- und Stein-sicherungs-massnahmen unabdingbar.

Um Feuchtepolster auf dem Stein zu vermeiden, werden jeweils Staub und Schmutz wie Rappli, Dreck, Vogelkot etc. aus Kerben und Nischen entfernt und Schadstellen wie Ausbruche oder absandende Flachen mit Steinerganzungsmortel angeboscht oder geschlammt. Dass die Diffusionsfahigkeit des Steins optimal gewahrleistet ist, arbeiten wir hier nur mit kiesel-solgebundenem Mortel und verzichten an dieser gut kontrollierbaren Stelle sogar auf eine Nachfestigung.

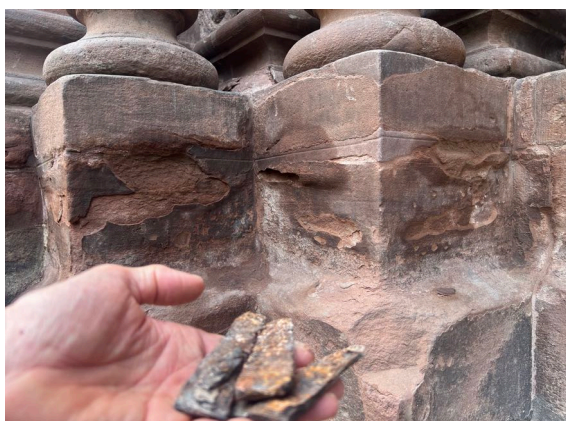
Sondiert und entnommen wurden auch etliche Eisenkeile. Diese waren ca. 10 cm lang und verursachten empfindliche Steinsprengungen durch Korrosion. Welch starke Krafte Korrosion hervorrufen kann, wurde auch an den massiven Schadensbildern im Stein der Elisabethenkirche deutlich. Deshalb wird korrosionspredestiniertes Eisen, wenn immer moglich ausgebaut.
