## Aktuelles aus der Basler Münsterbauhütte, Bericht vom 18. Dezember 2022

### 1. Hauptbaustelle Elisabethenkirche

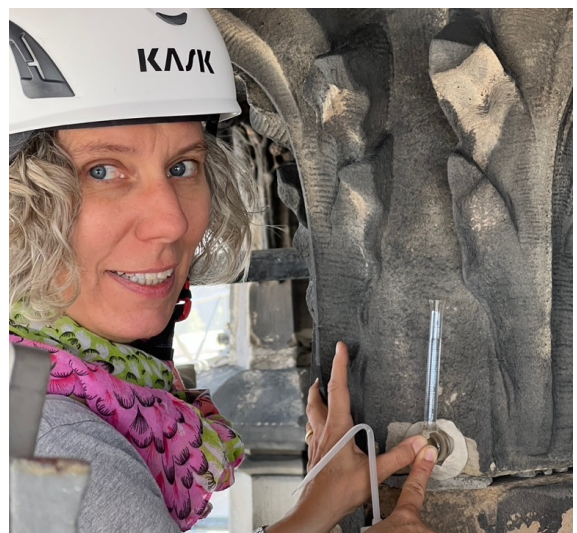
Nach den Reinigungsarbeiten im Niederdruck-Rotations-Wirbelstrahlverfahren erfolgten Messungen in Bezug auf das Wasseraufnahmeverhalten (w-Wert) der gereinigten Oberflächen sowie weitere Schadensanalysen und Kartierungen.

Die gereinigten Oberflächen brachten teilweise gravierendere Schäden hervor als bisher angenommen, was bei Restaurierungsprojekten dieser Art nicht ungewöhnlich ist. Hier gilt es nun, die bisher angenommenen Lösungsansätze bezüglich ihrer Machbarkeit zu überprüfen und wenn nötig alternative Vorgehensweisen zu diskutieren.

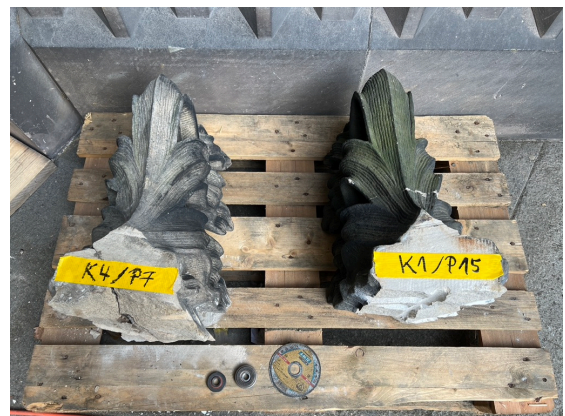
Nach der Reinigung haben wir an sechs Turmhelmkrabben gegen das Lager verlaufende Risse erkannt. Die Risse waren auf Grund der Verkrustung zuvor nicht sichtbar. Sie sind auf Korrosion an deren Verankerungsstäben zurückzuführen. Es ist erstaunlich, welche Sprengkraft Korrosion von rostendem Eisen im Stein verursachen kann. Natürlich spielt dabei die Materialqualität des Eisens eine Rolle und auch, wie dieses gegen Korrosion geschützt ist. An der Elisabethenkirche wurden die Verankerungsstäbe der Krabben mit Flüssigbitumen eingegossen, trotzdem entstand Korrosion und die schadhafte, durch Rostsprengung defekten sechs Krabben, müssen unvorhergesehenerweise ausgetauscht werden. Die Ersatzstücke werden in diesem Winter in der Münsterbauhütte hergestellt. Bei deren Einbau werden wir zur Verankerung selbstverständlich Chromstahldübel verwenden.

Zur Sondierung der Einbautiefe wurde als erstes die Krabbe K.4\_P.7\_GE.9 vollends ausgebaut. Aufgrund des Befundes konnte Ramon Keller deren Einbindung in die Strebe mitsamt Verdübelung aufzeichnen und für die Herstellung der Ersatzstücke übernehmen. Aus Sicherheitsgründen wurden auch die weiteren fünf schadhafte Krabben umgehend abgebaut und die Nischen in den Turmhelmsstreben bis zum Einbau des Ersatzstückes provisorisch verschlossen.

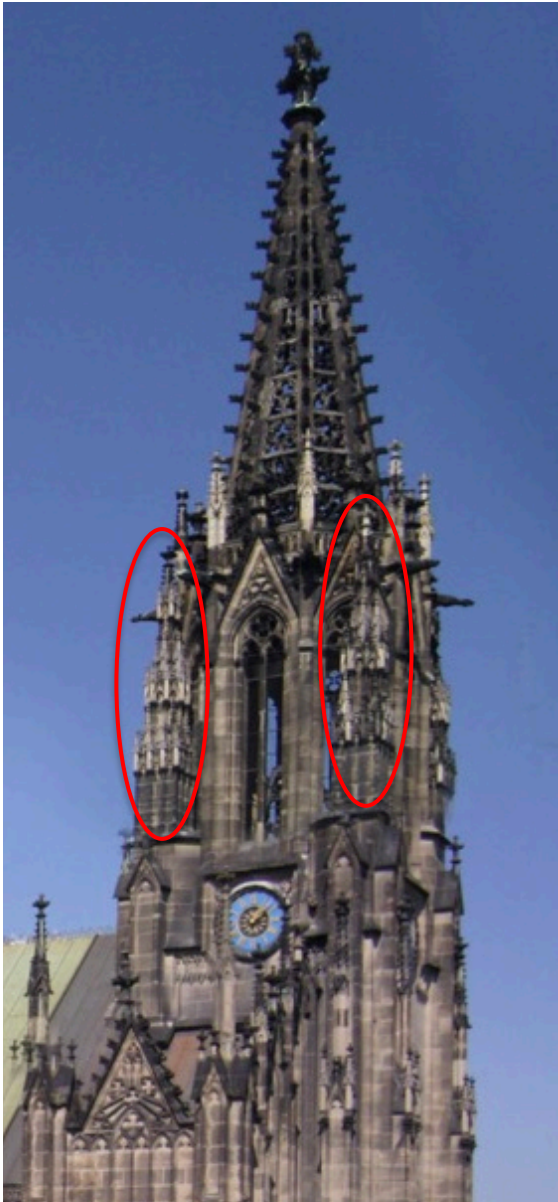
An den südlich gelegenen zwei Turmeckfialen des Oktogons wurden Schäden festgestellt, die zu Instabilität und Einsturz führen können. Zur Instandsetzung werden bei diesen ca. 12m hohen Zierelementen jeweils die oberen Hälften zurückgebaut, die schadhafte Schaftstücke durch Kopien ersetzt und beim Wiederaufbau die noch intakten, originalen Elemente mitverwendet. Bereits bei der Demontage muss ganz sorgfältig vorgegangen werden, da die wiederverwendbaren Teile keinen Schaden nehmen sollen.

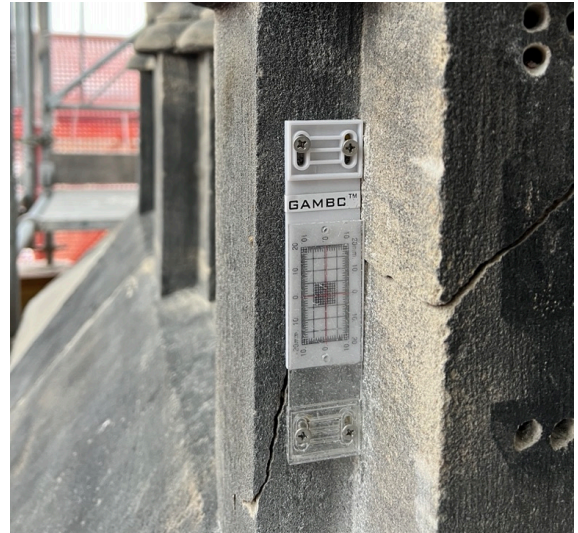
In der Schaftbasis der Turmeckfiale Südwest bestehen Risse, die ein separates statisches Gutachten erforderlich machen. Anschliessend werden wir mit den Bauingenieuren nach möglichen Lösungsansätzen zur Stabilisierung suchen.
