## Aktuelle Restaurierungsarbeiten der Münsterbauhütte, Bericht vom 03.11.2013

### Arbeiten am Münster

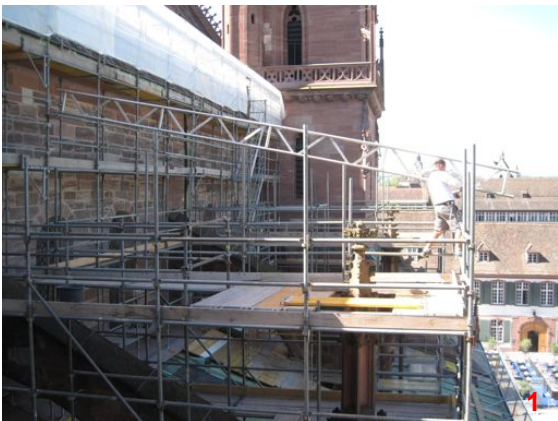
Die Fassade des Mittelschiffs ist in einem erfreulich guten Zustand. Trotzdem sind hier Konsolidierungsmassnahmen angesagt, vor allem an dem auch an dieser Stelle teilweise vorhandenen Molassesandstein. Wesentlich stärker schadhafte sind jedoch die beiden Strebewerke, welche mit den Evangelistenfiguren Matthäus (Strebewerk Ost) und Johannes (Strebewerk West) ausgestattet sind. Die Schäden aber haben nichts mit einer mangelhaften Ausführung der letzten Restaurierungsarbeiten zu tun, sondern mit der starken Witterungsexposition dieser Lage. So ist dieser Bereich durch die Nordorientierung wenig besonnt und zudem stark der Witterung ausge-

setzt. Diese Situation bringt ein verlängertes Feuchtbleiben des Steinwerkes mit sich und fördert die Flechten-, Algen- und Moosbildung mit den darin existierenden Mikroorganismen<sup>2</sup>. Durch diesen Prozess wird die Festigkeit der Steinoberfläche mittelfristig beeinträchtigt und die Verwitterung beschleunigt.

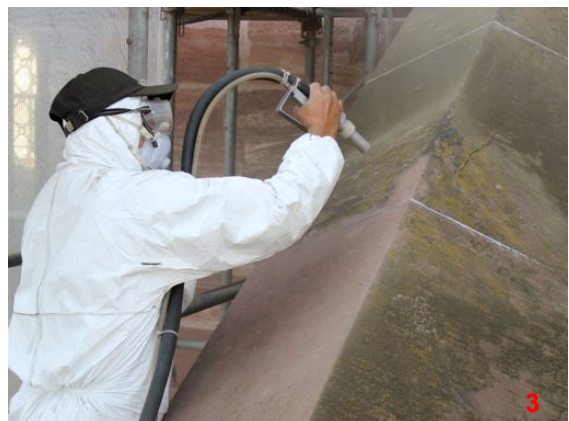
Eine längerfristig an historischer Bausubstanz und an „unserem“ Buntsandstein erprobte Massnahme zur Behandlung dieses Phänomens gibt es bis heute nicht. Möglicherweise wird uns die Nanotechnologie in Zukunft hierfür Möglichkeiten bieten. So bleibt uns momentan nur die regelmässige Reinigung dieser Partien. Glücklicherweise aber halten sich diese Problemfelder am Basler Münster in einem geringen Ausmass und können durch die Münsterbauhütte auch entsprechend gepflegt werden<sup>3</sup>.

Nach der erfolgten Reinigung und dem Entfernen der defekten Mörtelfugen wurden die verwitterten Steinoberflächen am Strebewerk bis auf die intakte Substanz zurückgezahnt und für die Reprofilierung vorbereitet<sup>4</sup>. Bei dicken Mörtelschichten waren zudem Armierungen anzubringen. Anschliessend wurde der Steinergänzungsmörtel in mehreren Arbeitsschritten aufgetragen<sup>5</sup> und die Deckschichten vor einem zu schnellen Aushärten mittels Folien geschützt<sup>6</sup>. Auch waren Injektionen in Acrylharz zur Hinterklebung von Rissen und Schalen an den Strebebögen und deren Verdachungen auszuführen.

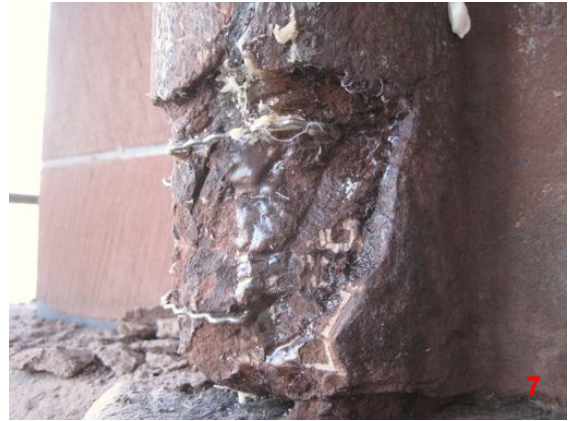
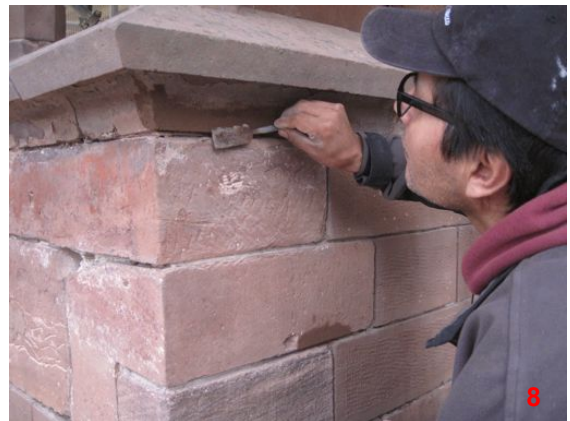
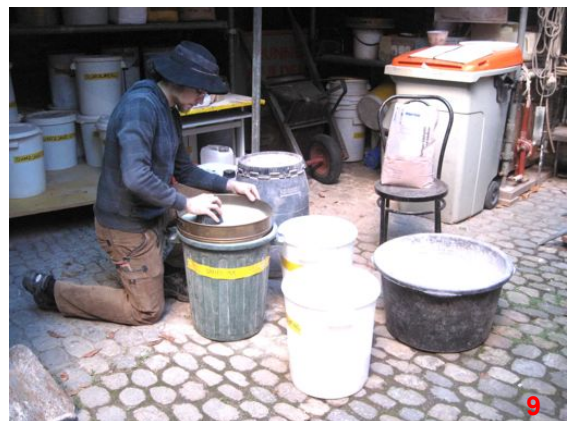
Säulen hingegen, die Baldachine und die darüber liegenden Fialen sind durch erhebliche Schäden beeinträchtigt. Die Säulen werden nach den bereits ausgeführten Hinterklebungen<sup>7</sup> mit Steinergänzungsmörtel reprofiliert werden können, ebenso die Gesimse, die auf der Ebene der Standflächen der Figuren zur Mittelschiffassade verlaufen<sup>8</sup>. Die Mörtelmischungen werden nach in der Münsterbauhütte entwickelten Rezepten hergestellt<sup>9</sup>.

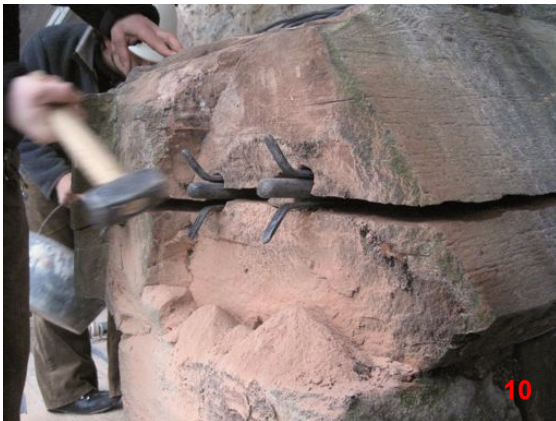
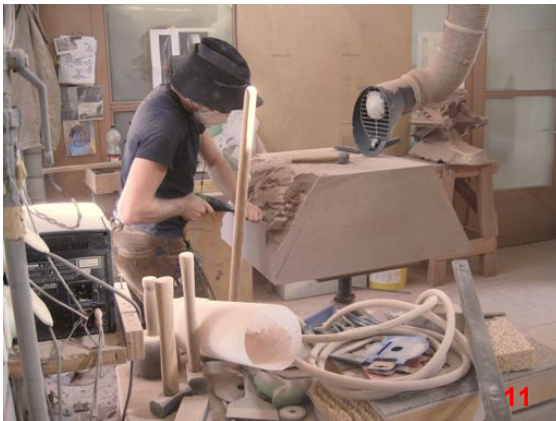
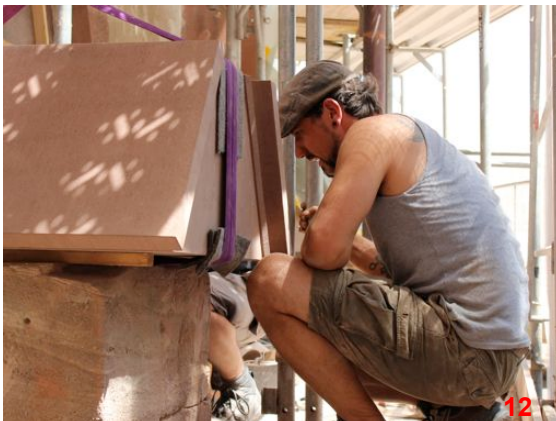
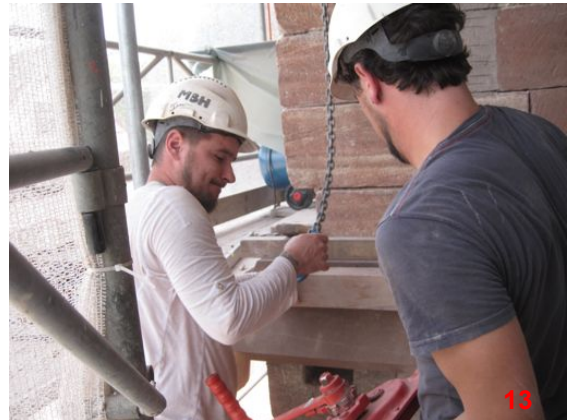
Die durch die Münsterbauhütte ausgeführten Restaurierungsarbeiten am Naturstein an der „ältesten Klosterkirche Basels“ konzentrierten sich im Bauabschnitt dieses Sommers auf die Instandstellungsarbeiten der Chorfassade. Der schlechte Zustand des Steinwerks erforderte hier einen konzentrierten Arbeitseinsatz aller unserer Mitarbeiter, denn nur auf diese Weise konnte in Rücksicht auf die ebenfalls an diesem Projekt beteiligten Gewerbebetriebe anderer Arbeitsgattungen der Terminplan eingehalten werden. So musste einiges an Substanz rückgebaut und mit Steinersatz sowie durch Aufmodellierungen in Steinerfüllungsmörtel saniert werden.

Betroffen waren vor allem die Strebe Pfeiler und die Fenster mit ihren schön geschaffenen Gewänden und den Masswerken dieser Bausubstanz aus dem Ende des 13. Jahrhunderts. So galt es, nach dem Aushauen der schadhaften Stücke<sup>10</sup> Massaufnahmen zu machen, Material zu bestellen und die zu kopierenden Werkstücke in der Werkstatt anzufertigen<sup>11</sup>. Für die Ersatzstücke der Zierelemente des ursprünglich aus dem Wiesental stammenden Steinmaterials verwendeten wir den am Münster auch langfristig erprobten Schwarzwälder Buntsandstein (u.a. aus Lahr). Unter der Anleitung von Ramon Keller wurden die zu grossem Anteil neu kopierten Elemente vor Ort versetzt<sup>12/13</sup>.
