Stiftung Basler Münsterbauhütte  
Andreas Hindemann Architekt FH, Münsterbaumeister

## Aktuelles aus der Basler Münsterbauhütte, Bericht vom 4. Dezember 2016

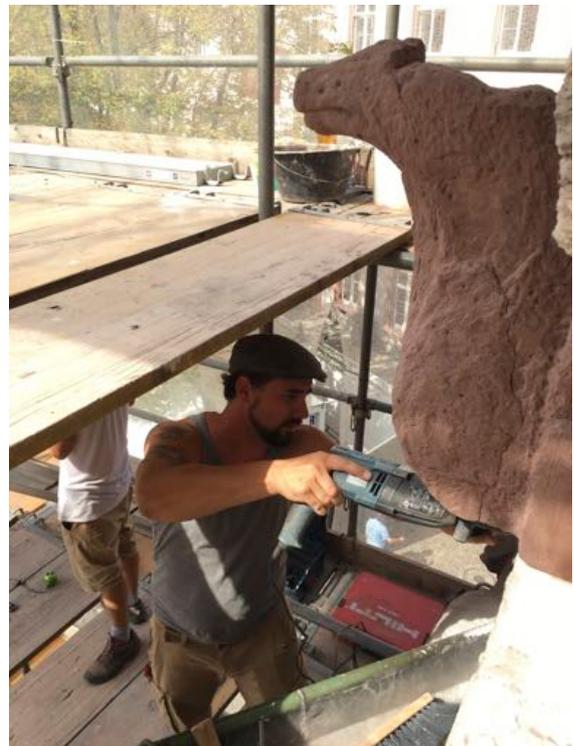
Auch die vielen Fragen um die Figur des **Antholops**, z.B. dessen Sinn und Botschaft in der Gegenüberstellung mit dem Hifthornbläser an den die Galluspforte flankierenden Strebepfeilern, sorgten unter uns für spannenden Diskussionsstoff. Ebenfalls war die Suche nach dem richtigen Umgang zur Instandhaltung des beinahe bis zur Unkenntlichkeit verwitterten Originals ein Kapitel für sich, indem wir auch hier bis zum Entscheid, das Antholops in Form einer Kunststeinkopie wiederzugeben, einen intensiven Entwicklungsprozess durchliefen.

Ein spezielles und gelungenes Projekt, im Team entwickelt und realisiert! Hüttenmeister Ramon Keller, der auch immer wieder auf der Baustelle aktiv ist übernahm es, die Kopie des Antholops am 16. August 2016 zu versetzen.

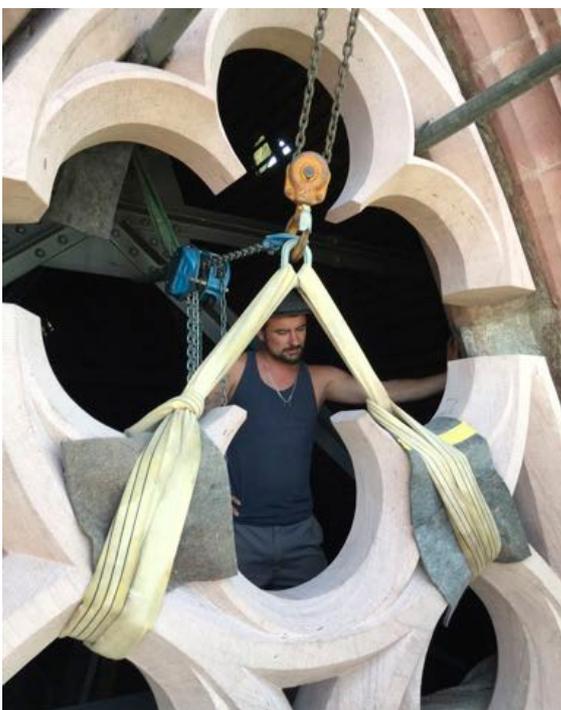
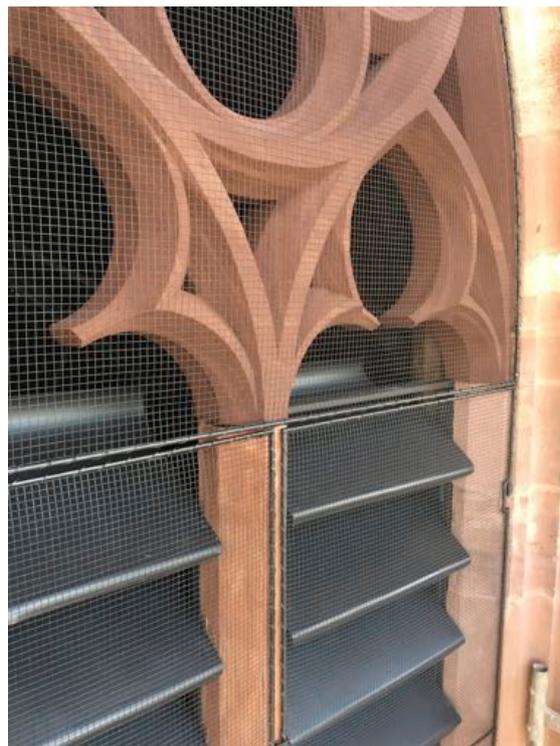
Gerne komme ich auch auf das Ende 19. Jh. geschaffene grosse **Masswerkfenster** mit dem metallenen Mittelgewände und der Serviceöffnung in den Dachstock zu sprechen. Nach der Fertigstellung in der Werkstatt konnte das zweiteilige Werkstück ab dem 15. August versetzt werden. Um die sperrigen Bauteile an Ort zu bringen, waren durch unsere Steinmetzen einige knifflige Hilfskonstruktionen zu entwickeln, und so haben auch die Versetzarbeiten reibungslos funktioniert. Schon gleich zeichnete sich das in der Vertikalachse des Nordquerhauses gelegene Element wieder aus als ein Schmuckstück in der Triologie, zusammen mit Galluspforte und Glücksrad.

Nach dem sorgfältigen Einpassen des Masswerkfensters waren noch diverse Anschlussarbeiten am Gewände zu tätigen sowie Fugen zu verfüllen und am neuen Stein das bewährte, leicht pigmentierte Halböl anzutragen. Anschliessend wurde in Zusammenarbeit mit dem Metallbauer das metallene Mittelgewände montiert und in den seitlichen Öffnungen die metallenen Lamellenelemente eingepasst. Die bestehende Schutzvergitterung wurde durch eine neu gegliederte und von innen zu öffnende Konstruktion in Chromnickelstahl ersetzt. Der Spitzbogen des grossen Masswerkfensters endet auf rund 27 Meter über Boden. Auch wenn vieles am Münster nur aus der Ferne zu betrachten ist, ist es für uns unabdingbar, dass die Details am Bauwerk sauber entwickelt und handwerklich korrekt ausgebildet werden. Dies ist das geltende Prinzip in unserer täglichen Arbeit, und dieses Handeln macht spürbar, was nicht sichtbar ist.

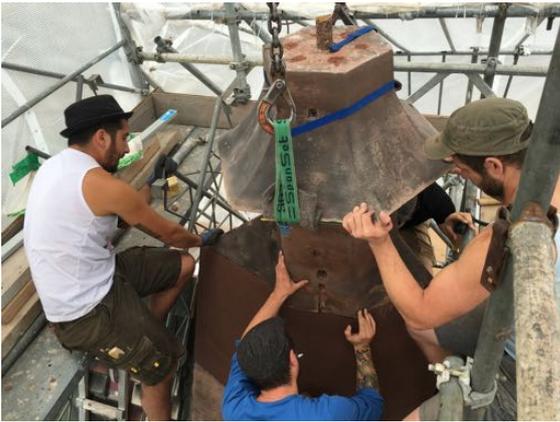
**Der Giebelabschluss** - Wiederum sehr spannend wurde es ab dem 29. August am Giebelabschluss des Nordquerhauses. Nachdem in der Werkstatt der Münsterbauhütte durch Steinmetz Nico Hellstern die Kopierarbeit am neuen Werkstück vollendet worden war, musste die auf rund 32 Meter Höhe gelegene Gerüstkrone umgebaut und das Gerüstdach geöffnet werden. So konnte der Pneukran ein weiteres Mal ein schönes Werkstück an seinen Bestimmungsort hieven und dies bei guten Witterungsverhältnissen, eine nicht zu unterschätzende Komponente. Nach dem Versetzen des Giebelabschlussstücks wurde die Kreuzblume (Kopie von 1922) nach der bereits am 19. Juli erfolgten Demontage Stück für Stück und zusammen mit einem neuen Schaffteil wieder versetzt. Auch für diesen Akt war vorhergehend eine sorgfältige Planung sowie in der Ausführung Massarbeit und Konzentration aller Beteiligten angesagt:

Nachdem das neue Giebelabschlussstück versetzt worden war, musste der untere Schafteil zusammen mit dem Kranzstück passgenau aufgesetzt werden.

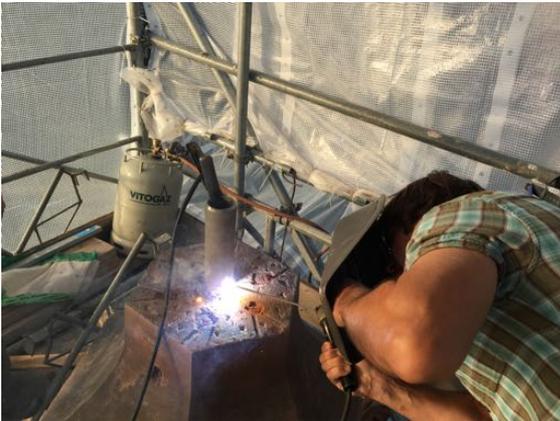
Der im bestehenden Werkstück noch fest verbleite Rundstahl wurde innerhalb des neuen Schaftestückes durch ein vor Ort angeschweisstes Rohr gekoppelt.

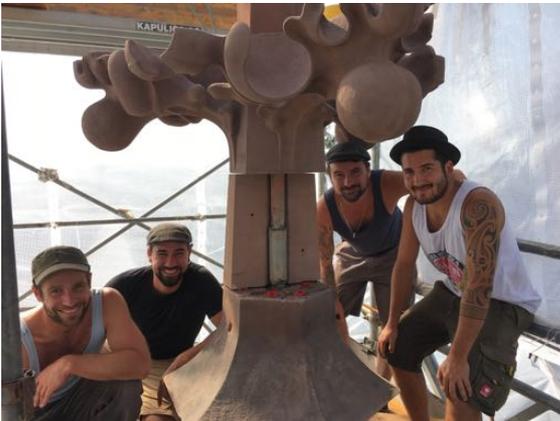
Hier das Versetzteam der Bauhütte vor dem Endstreich, d.h. vor dem Versetzen der zweiten Halbschale des Schafte.

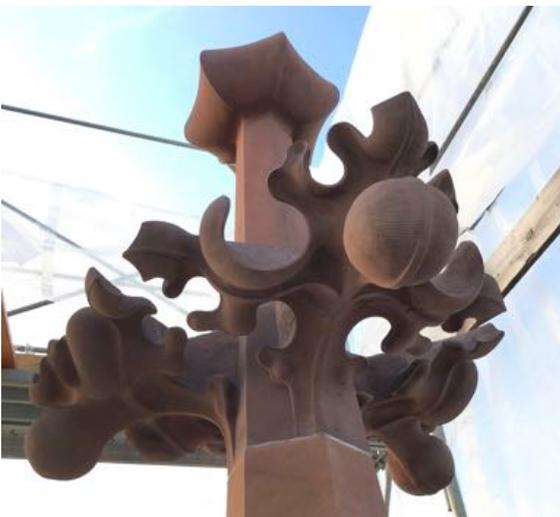
31.08.2016, 16:57 Uhr: Das Werk ist vollbracht, die Kreuzblume steht wieder fertig verbleit auf dem Giebel des neuen Giebelabschlussstücks am Nordquerhaus.

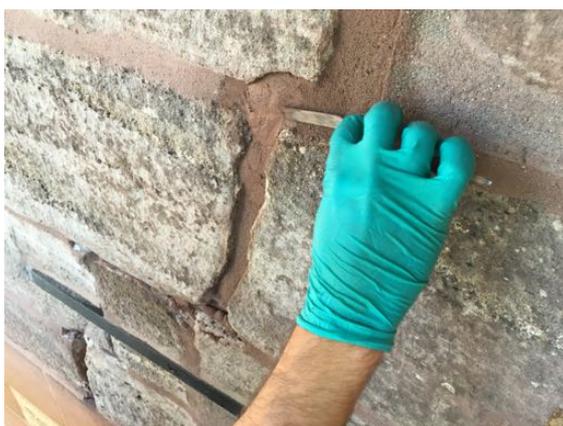
Mit dem Versetzen der Kreuzblume waren wir in der Abschlussphase der Restaurierungsetappe am Nordquerhaus angelangt, zumindest was die West- und Nordfassade betrifft. Mit selbstkritischer Aufmerksamkeit sind wir in solchen Zeiten auf dem Gerüst unterwegs und suchen nach allfälligen Pendenzen. Besonders in den Quaderflächen verbergen sich immer wieder Punkte für die „to do Liste“, wie zum Beispiel die Fugen bei der Verklammerung der Erdbeschäden, die bewusst tiefer gehalten werden sollten, um im Streiflicht aus der Ferne besser erkennbar zu sein.

Beim Ausfugen der Fassadenfläche auf der Nordfassade, immerhin etwa 200 m<sup>2</sup>, wurden alle Hände des Teams aufgeboten und so kam es, dass neben dem Abgusspezialisten und der Restauratorin auch der Münsterbaumeister für einmal auf der Baustelle nicht Schreibzeug und Fotoapparat, sondern eben „richtiges“ Werkzeug in den Händen gehalten hat.
