## Aktuelles aus der Basler Münsterbauhütte, Bericht vom 29. Oktober 2018

### Hauptbaustelle Chorpolygon II

### Hauptbaustelle Chorpolygon III

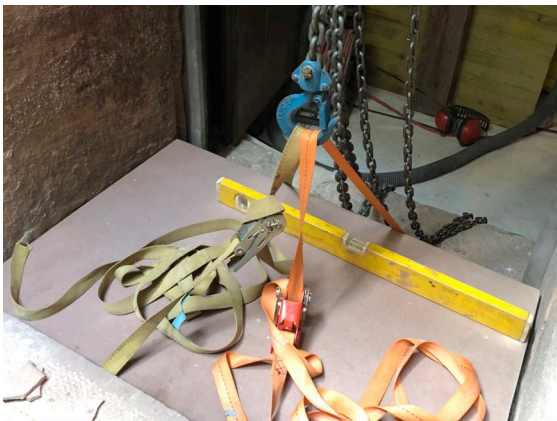
Auf dem Emporengeschoss, im Durchgang der äusseren Galerie zur Chorempore des Innenraums mussten wir im Schwellenbereich baulich intervenieren, d.h. die bestehende Blockstufe neu kopieren und diese bei ziemlich knappen örtlichen Verhältnissen einbauen. Hierbei war nicht nur auf diverse schiefwinklige Anschlüsse einzugehen, sondern auch die Details auf eine Weise auszubilden, dass ein allfälliger Wassereintrag von der äusseren Galerie in den Innenraum auch bei unerwartet grösser anfallenden Wassermengen nicht möglich ist.

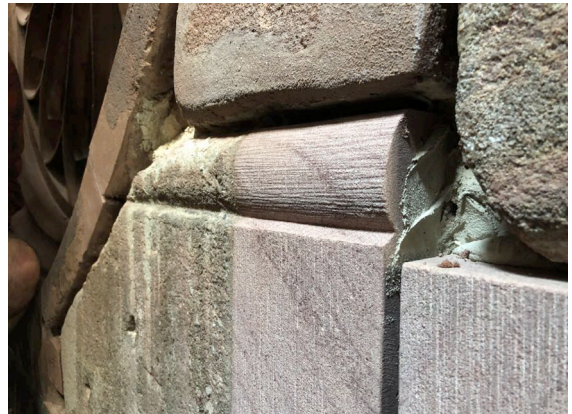
Spannend waren die Arbeiten in diesem nach Süd-Süd-Ost gerichteten Segment besonders, weil wir vermehrt auf Spuren des Wiederaufbaus nach dem Erdbeben von 1356 gestossen sind. So wurden an dieser Stelle bei der Wiedererrichtung einige Spolien verbaut, d.h. profilierte Stücke, die ursprünglich für eine andere Stelle hergestellt wurden und sich nun als Fragmente im Mauerwerksverband befinden. Auch diese Spuren gilt es zu erhalten, deshalb

wurden sie bei Bedarf und dem Schadenszustand entsprechend restauriert.

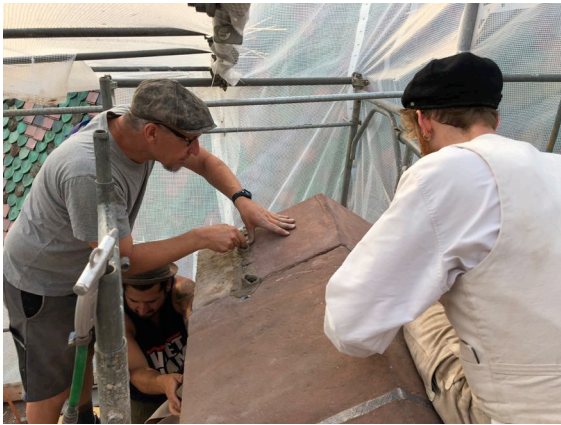
Am Strebepfeiler 8 waren erheblich viele Fehlstellen mit Steinerfüllungsmörtel zu ergänzen, wobei, je nach Exposition und Aufbaustärke, jeweils verschiedenartig gebundene Mörtel eingesetzt werden. Auch hier wird darauf geachtet, dass der Mörtel dem Grundton, der Struktur des Steinmaterials und dessen Körnigkeit entspricht. Es ist immer wieder erstaunlich, was mit den Mörteln bei richtiger Handhabung alles möglich ist und ja, auf diese Weise kann von der vorhandenen und noch intakten Steinsubstanz auf jeden Fall am meisten erhalten bleiben, was unserer Philosophie in der Restaurierung entspricht. Erst wenn der Einsatz von Mörtel nicht geeignet ist, sprechen wir über Massnahmen von Steinersatz.

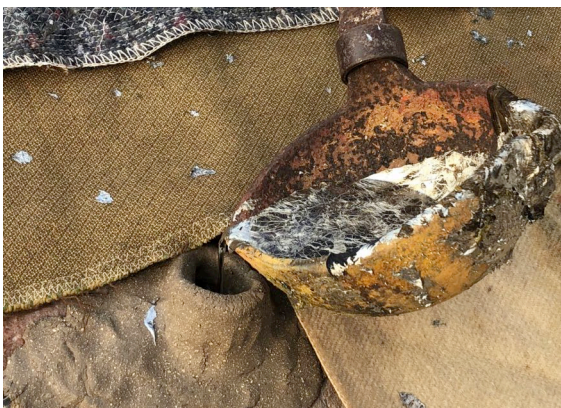
Die Fugen der giebelförmigen Verdachungen auf den Strebepfeilern 8 und 9 waren bisher grösstenteils in Blei verfugt, was wir, wo notwendig, auch wieder in dieser Technik zur Ausführung gebracht haben. Allerdings ist es sehr heikel, die in den Traufbereichen dieser Werkstücke gelegenen Hohlkehlen zu verbleien. Deshalb wird in der Unterseite der Hohlkehlen jeweils der Übergang in die flächig eh vorhandenen Mörtelfugen ausgebildet.

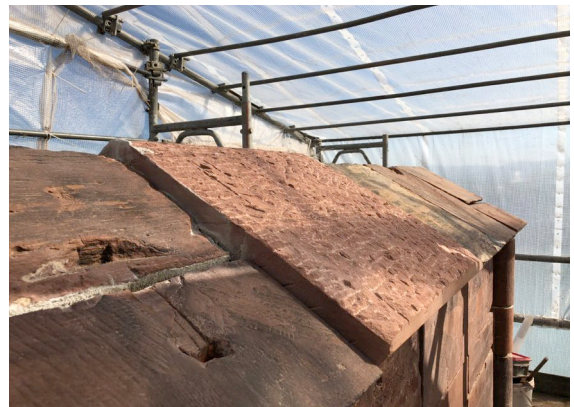
Für den Strebepfeiler 8 galt es, ein giebelförmiges Verdachungsstück neu zu kopieren, da das vorhandene Stück in seinem Steinlager extrem aufgeblättert war. Das Ersatzstück wurde weitgehend vorkonfektioniert und die Oberfläche erst nach dem Versetzen à Niveau gebracht. Auf diese Weise war es möglich, einen sauberen Anschluss zu den angrenzenden Steinen auszubilden.

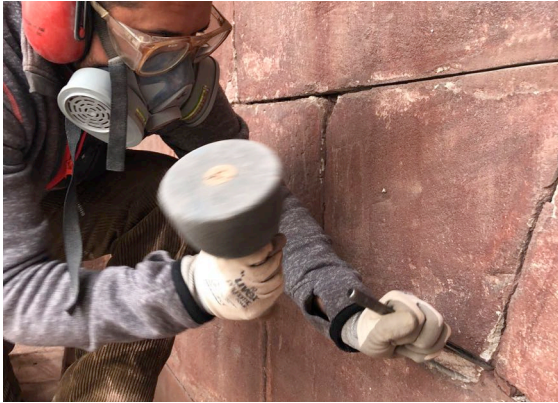
Nun ist der gegen Osten ausgerichtete mittlere Teil des Chorpolygons bis auf Weiteres hinter dem Gerüst verborgen. Dahinter haben die Arbeiten der Münsterbauhütte bereits begonnen: Die bestehenden Mörtelfugen mussten auch hier aufgrund ihrer teilweise zu hohen bzw. auch zu geringen Konsistenz komplett herausgetrennt werden. Danach wurde die Wandfläche mit Hochofenschlacke im JOS-Rotationswirbelstrahlverfahren gereinigt und bereits wenige nicht mehr haltbare und deshalb zu kopierende Steine ausgebaut. Zurzeit wird die Gerüstverkleidung winterdicht gemacht, sodass wir auch in den kommenden kalten Monaten hier weiterarbeiten können.

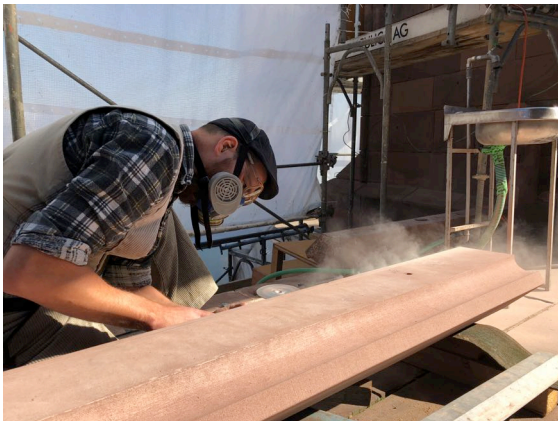
Ebenfalls seit Längerem bereits erfolgt ist die Herstellung einer neuen Kopie eines Teilstücks des Kaffgesimses, auf welchem die Masswerkbrüstung der Chorterrasse steht. Die Anpassungs- und Versetzarbeiten der neuen Kopie war eine der ersten Tätigkeiten, die unser neuer Mitarbeiter, Steinmetzmeister Markus Himmelsbach vollzogen hat. Er hat zuletzt in der Freiburger Münsterbauhütte gearbeitet und war an der Restaurierung des dortigen Turmhelms beteiligt. Wir freuen uns sehr, dass wir Markus als Mitarbeiter in der Basler Münsterbauhütte gewinnen konnten.
