Aktuelles aus der Basler Münsterbauhütte, Bericht vom 30. Juni 2018

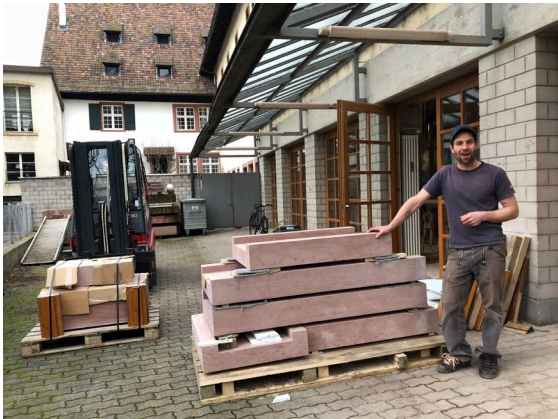
Zu Beginn des Jahres arbeiteten Oliver Senn, Julio Estrada und Jérôme Lorenz in der Werkstatt der Münsterbauhütte an der Herstellung einer ersten Tranche von Masswerkbrüstungen, die als neue Kopien für die Chorerrasse angefertigt werden müssen. In der Abwicklung der polygonalen Chorerrasse werden hier Elemente an Masswerkbrüstungen in der Länge von insgesamt rund 13 Laufmetern herzustellen sein, dies à fünf Stück in einer ersten und vier Stück in einer zweiten Etappe.

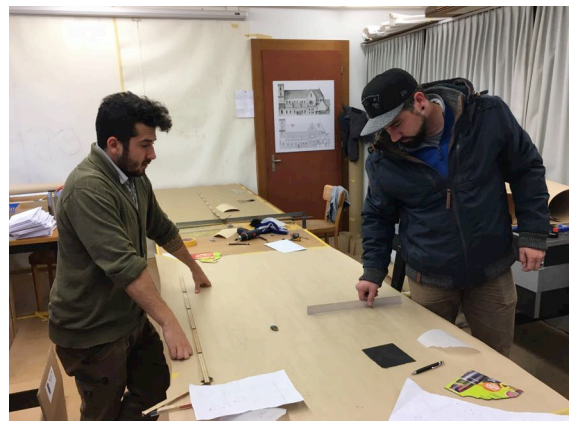
Die anzufertigenden Werkstücke werden in der Bauhütte in traditioneller Produktion hergestellt, d.h. nach der Massaufnahme am Münster im Massstab 1:1 auf Papier konstruiert und anschliessend mit Schablonit auf den im Werk lediglich gering vorkonfektionierten Sandsteinblock übertragen.

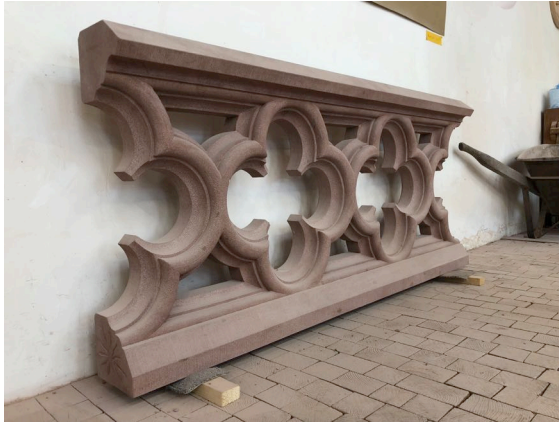
Die Oberflächen schliesslich werden diagonal scharriert, bzw. auf den Rundstäben gerade verlaufend geriffelt. Für unsere Steinmetze ist es eine schöne und herausfordernde Aufgabe, anhand dieser typisch gotischen Formen ihr angestammtes Handwerk zu praktizieren.

Das Grundornament der Masswerkbrüstungen, mit stehenden Vierpässen, ausformuliert durch Dreiviertelkreisbögen ist zwar ein einfaches, aber eine in der Architekturpoche des 14. Jh. oft angewendetes Motiv.

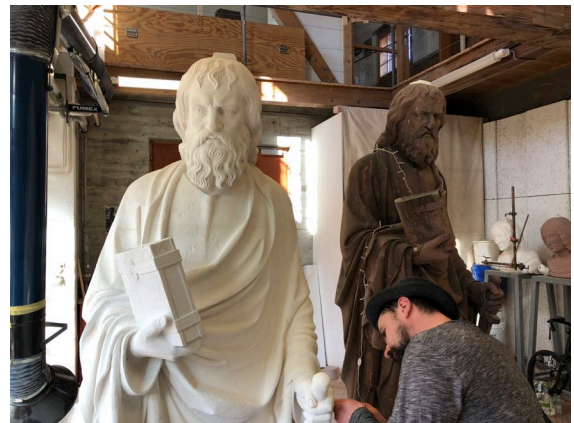
Nagativs erfolgt jeweils der Gipsguss. Am einen von zwei hergestellten Abgüssen hat unser Bildhauer Jonas Gysin ab Januar die zwischenzeitlich vor Ort angetragenen Mörtelergänzungen entfernt und diese mit weiteren Fehlstellen in Gips neu und anatomisch korrekt aufmodelliert. Die bestandenen Aufmodellierungen in Sumpfkalkmörtel sind vermutlich durch Bildhauer Kurt Behret in den 1980-er Jahren ausgeführt worden. Damals war eine differenzierte Ausbildung der Gliedmassen aufgrund der Modellierbarkeit des Mörtels nicht möglich. Die Schadstellen beziehen sich, wie damals bei Petrus, auch vorwiegend auf die witterungsexponierten und unter dem Baldachin hervorstehenden Bereiche wie die Hände mit Schwert und Buch.

Im Arbeitsprozess an der Gipsvorlage konnten somit nach anatomischen Kriterien und in der Werkstatt besser als am Bau zugänglich einige Verbesserungen der Handstellungen mit den Attributen des Paulus mit Schwert (links) und Buch (rechts) ausgeführt werden. Hier darf nach der erfolgten Umsetzung auf den Stein eine der Figur entsprechende deutliche Verbesserung erwartet werden.

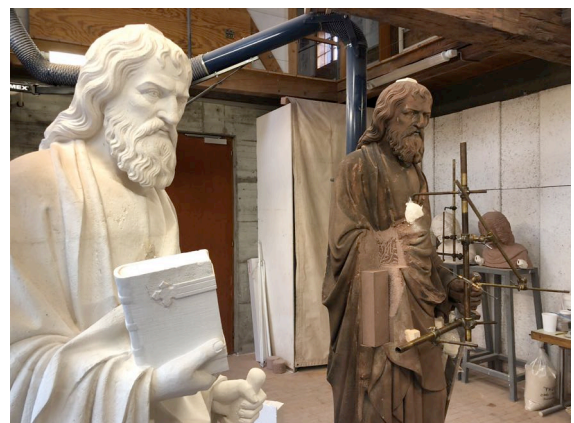
Für den Ansatz von Vierungen braucht es Kontakt- und Auflageflächen in gesunder Steinsubstanz. Ziel ist es dabei, so wenig wie möglich, aber so viel wie nötig am bestehenden Stein

abzutragen. Während Bildhauer Jonas Gysin mit dem Aushauen dieser Vierungsansätze beschäftigt war, kümmerte sich Hüttenmeister Ramon Keller und Bianca Burkhardt um ein entsprechendes Ersatzmaterial. Sie wurden auf der Suche nach einem sowohl farblich als auch der Körnung entsprechenden Fischbacher Sandstein bei der Firma Roth in Schramberg fündig.

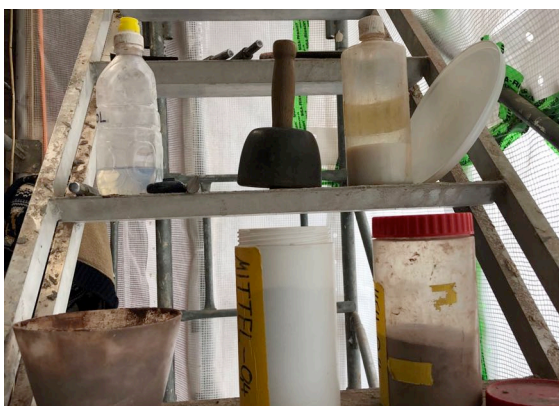
In den vergangenen Jahren hatten wir im Winter jeweils eine getrennte Winterbaustelle im Kreuzgang eingerichtet. Während der kalten Jahreszeit 2017/18 konnte jedoch auf die Installation einer solchen verzichtet werden, denn die derzeitige Restaurierungsetappe am Chorpolygon II (Südost/Süd-Süd-Ost) liess es zu, dass die Aussenseite des Gerüsts mit einer doppelten Folie belegt werden konnte. Diese wurde seitlich, d.h. zwischen Niklauskapelle und dem gegenüberliegenden Strebepfeiler Nr. 8 luftdicht angeschlossen. Den so hergerichteten Winter-Arbeitsraum haben wir mit Elektro-Heissluft-Gebläsen und Luftfeuchtbefeuchtern ausgestattet und damit für den Einsatz von Mörteln gute Bedingungen geschaffen.

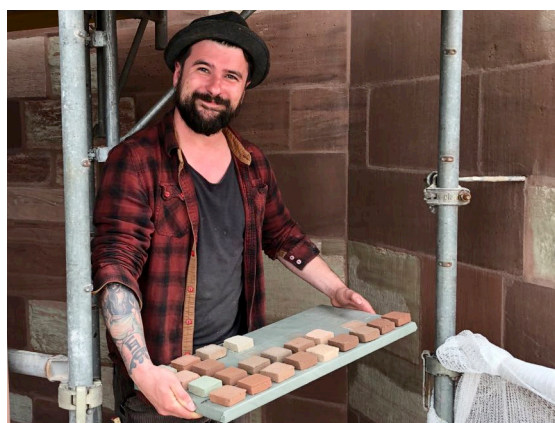
profilierten Stücken weitergeführt werden. Dabei waren auch diverse Aufmodellierungen aus den 1990-er Jahren, die nun ersetzt werden mussten. Damals wurden Antragungen noch vorwiegend in Sumpfkalk ausgeführt und wo notwendig armiert. Ersetzt werden mussten diese Sumpfkalkflicke primär an wasserführenden Zonen wie Hohlkehlen bei Gesimsen etc. Von uns angewendet wird, wenn immer möglich, kieselolgebundener Steinerergänzungsmörtel. An wasserführenden und sehr feingliedrigen Partien kommt jeweils acrylgebundener-, bzw. wo es die Schichtdicke verlangt, auch ein trass-zement-gebundener Steinerergänzungsmörtel zum Einsatz. Wo wir welchen Mörtel einsetzen, wird jeweils in den Arbeitsbesprechungen auf der Baustelle diskutiert und festgelegt und nach Abschluss der Arbeiten in der Massnahmenkartierung festgehalten.

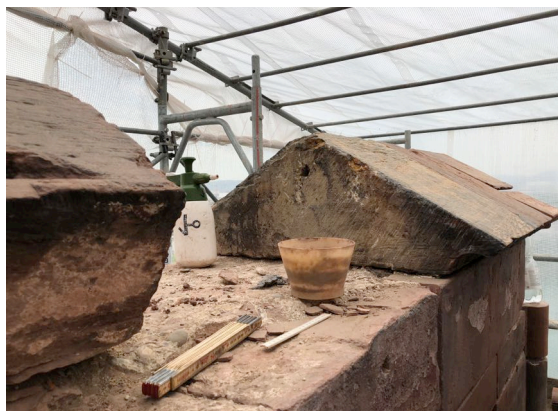
Die Witterung liess es zu, dass die winterbe-
dingte Einhausung anfangs April demontiert
und auf der ganzen Hauptbaustelle ab Mitte
April wieder gearbeitet werden konnte. Als
erstes war der unter der Verdachung stark
schadhafte Strebepfeiler Nr. 8 das Schwer-
punktthema. Die Giebelstücke mussten zu
einem grossen Teil abgebaut werden, sodass
auch der Mörtel in den oberen Lagerfugen
erneuert werden kann. Diese wurden bis in die
zweite Lage unter dem Abschluss über einen
beträchtlichen Zeitraum wegen defekten Fugen
in den Giebelstücken durchnässt. Von letzteren
sind deren zwei zu kopieren.

Tagelang haben Oliver Senn und Jérôme Lo-
renz am Strebepfeiler 8 konservierende Mass-
nahmen ausgeführt. Hohlstellen und feine Risse
wurden mit Acrylharz verfüllt und letztere

mit Acrylschlämme geschlossen. Diese Massnahmen sind ein wichtiger Teil unserer Arbeit, denn an historischer Bausubstanz gilt zu retten, was zu retten ist.

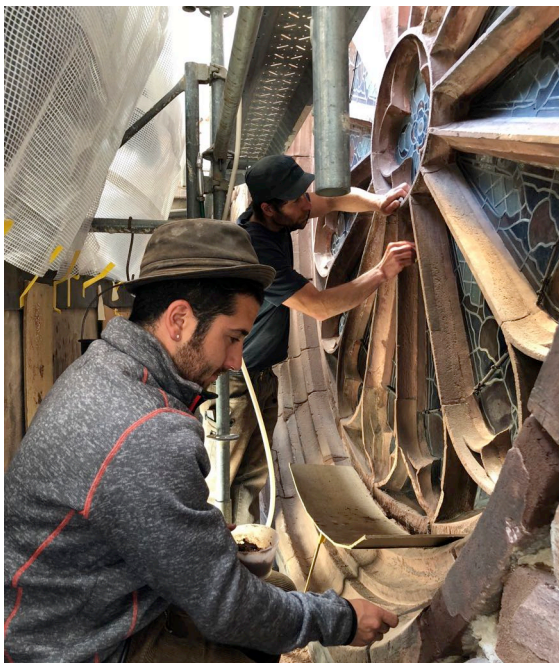
Ebenfalls wird zurzeit an den hinter der unteren Chorgalerie gelegenen Radfenstern gearbeitet. Sie bilden zusammen mit den vierpassgezierten Masswerkbrüstungen die Nahtstelle der spätgotischen, nach dem Erdbeben von 1356 geschaffenen Architektur zum spätromanischen Bau. Man stelle sich vor, wie der Chorpolygon in nur sieben Jahren nach den verheerenden Erdstössen ab dieser Stelle wiedererrichtet wurde und erkenne, wie subtil die Formensprachen von der Romanik zur Gotik im Äusseren wie im Innern in einander übergehen: Eine hervorragende Entwurfsleistung des aus dem Parler Baumeistergeschlecht stammenden Johannes Gmünd, der hier den Wiederaufbau des Basler Münsters konzipiert hat.

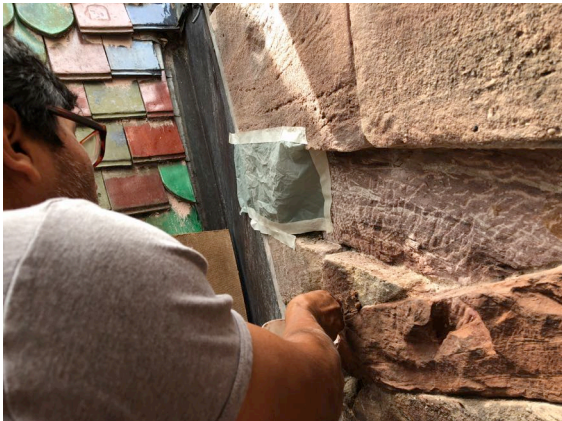
Bei Wandpartie Süd-Süd-Ost auf Höhe untere Chorgalerie sind wir im Anschluss zum Turmschaft des südlichen Chorflankenturms auf ein regelrechtes Flickwerk gestossen. Hier wurde nicht nur in der Konzeption, sondern auch in der Ausführung im Lauf der Zeit vieles dem

Zufall überlassen. Dies betrifft Schwellen, einst bestehende, später wieder rückgebaute Vordächer, verputzte Bruchsteinflächen etc. Aber die Massnahmen haben Stand gehalten und zeigen Geschichte, somit werden sie nicht korrigiert, sondern entsprechend restauriert.
