## Aktuelles aus der Basler Münsterbauhütte, Bericht vom 16. Dezember 2019

### Hauptbaustelle Chorpolygon III

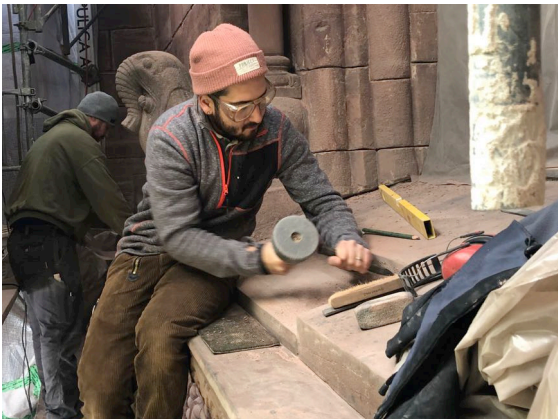
In der zentralen, nach Osten gerichteten spät-romanischen Wandfläche am Chor wurden die Arbeiten weitergeführt. Dabei mussten wir an der Fensterbank des grossen romanischen Fensters eine Vierung einsetzen und die links und rechts vorhandene Gurtpartie an diversen Stellen mit Steinerfüllungsmörtel reprofilierten. Nachdem auch die Ergänzungen in den Wandflächen fertig bearbeitet, d.h. retuschiert und wo notwendig gefestigt wurden, konnte diese Fläche ausgefugt und den nachfolgenden Arbeitsgattungen übertragen werden.

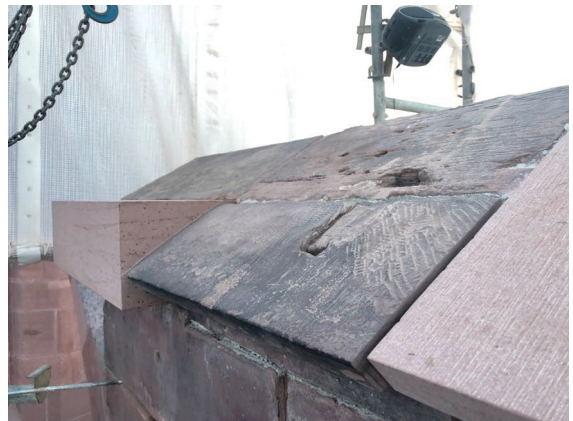
Währenddessen verlegte die Münsterbauhütte ihr Arbeitsfeld nochmals an den Strebeböfeler 8. Hier waren die Tätigkeiten während der Wintermonate 2018/19 unterbrochen worden. Als erstes vollendeten wir die Verdachung, indem die bereits versetzten und vorkonfektionierten Kopien und Vierungen den Anschlussstücken angepasst werden mussten.

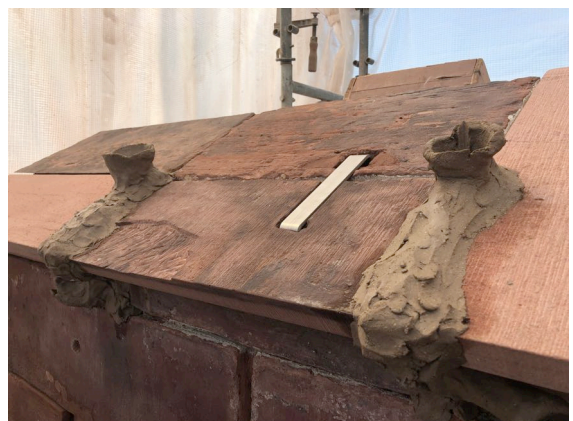
In den Schrägflächen waren vorhandene Schadstellen mit acrylgebundenem Steinerfüllungsmörtel instand zu stellen und die Tropfkanten mit den Hohlkehlen im Übergang zu den darunterliegenden Wandfläche wo notwendig sauber nachzuhauen. Einzelne Werksteine der Verdachung waren miteinander verklammert, was für uns jeweils heisst, dass die Metallteile in korrosionsfreiem Stahl erneuert werden. Die Klammern schaffen einen kraftschlüssigen Verbund zweier Steine.

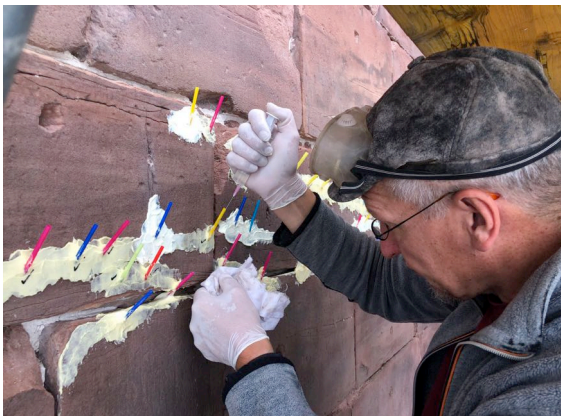
Wie zuvor bereits so ausgeführt, haben wir die Fugen in den schrägliegenden Flächen der Verdachungen verbleit. Die Bleifugen werden nach dem Guss zur optimalen Abdichtung am Stein nachgestemmt.

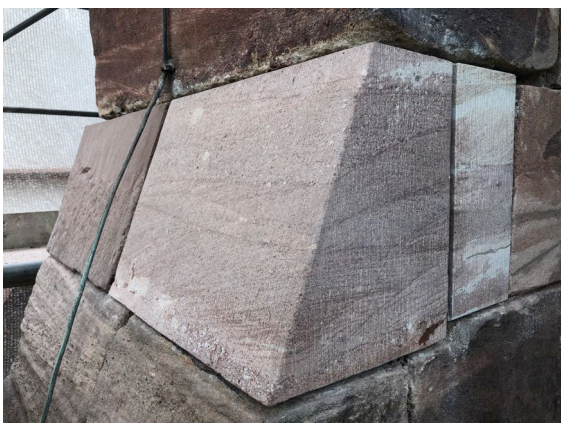
An den Wandflächen des Strebepfeilers waren noch etliche Massnahmen fällig, so das Hinterfüllen von Hohlstellen in Acrylharz, diverse Anböschungen und etliche Antragungen mit den den Anforderungen gerecht werdenden Steinerfüllungsmörteln. Im Übergang zur schrägverlaufenden Stirnseite des Strebepfeilers 8 mussten wir ein Eckstück komplett austauschen, wozu ein im Steinlager der Münsterbauhütte noch vorhandener Block Degerfelder sandstein verwendet werden konnte.

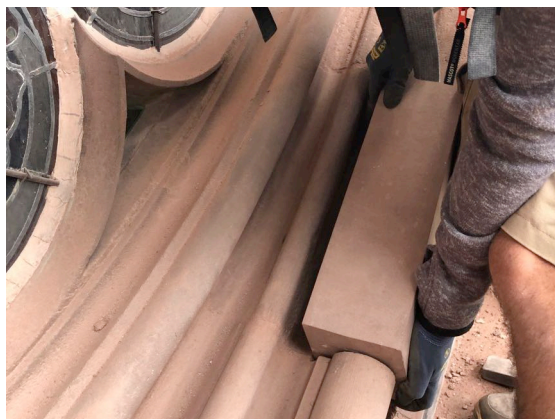
Bis auf das Ausfugen war die Restaurierung des Strebepfeilers 8 Ende Juli vollendet, sodass wir an die Wandfläche zwischen den beiden Chorgalerien wechseln konnten. Hier galt es, restauratorische Massnahmen an der Quaderfläche, aber auch in der Profilierung der beiden grossen Rosettenfenster auszuführen. Erheblich waren die Schäden im Bereich der wasserführenden Fläche des Laufgangs auf der unteren Galerie zu Wand und Fenstern. An der südlichen Rosette war am äusseren Wulst eine Vierung einzusetzen, wofür ebenfalls Material aus unserem Lager verwendet werden konnte.

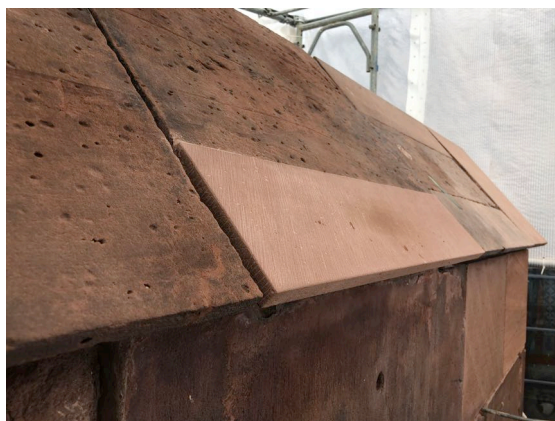
Während ein Teil der Mannschaft in diesem Bereich arbeitete, wurden bereits die Schadstellen an Strebepfeiler 7 ausgehauen, also schadhafte und nicht mehr haltbare Steinsubstanz entfernt. Auch wenn sich die Schadensbilder wiederholen, werden die Massnahmen zur Instandsetzung jeweils in Abstimmung mit der Denkmalpflege besprochen und erst dann entsprechend ausgeführt. An der Verdachung des Strebepfeilers 7 war eine Vierung einzusetzen und eines der Giebelstücke komplett zu erneuern.

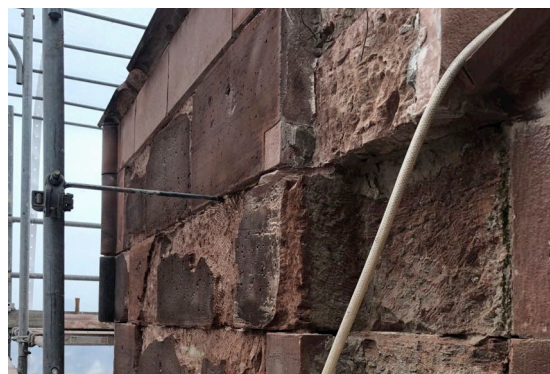
Zwischenzeitlich wurde das Baugerüst weiter nach Norden verschoben. Seit dem 25. November arbeitet die Münsterbauhütte auch am Strebe Pfeiler 6. Hier sind auf der Höhe der Chorerrasse im Anschluss zum Strebebogen starke Schäden zutage getreten, die im Zusammenhang mit in die Konstruktion eindringender Feuchtigkeit entstanden sind. Während einer letzten Instandstellung wurden die Verblendungen nur mit einzelnen Mörtelpatschen versetzt. Damit sind Hohlräume entstanden, wo sich die Nässe gestaut hat. Heute versetzen wir Verblendungen in vollflächigem Kontakt zum Untergrund.

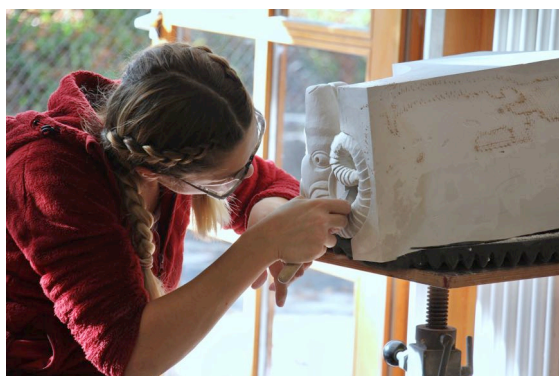
Unser Abgusspezialist Haiggi Baumgartner hat weitere, noch nicht vorhandene Gipsabgüsse originaler Bauteile angefertigt. Dabei ging es zum einen um die Baldachine im inneren südlichen Seitenschiff am Münster, zum andern um eine Widderkonsole mit Standort am Chorpolygon. Letztere benötigten wir, um daran Ergänzungsstudien anzufertigen, denn in den kommenden Wintermonaten wird es darum gehen, die Widderkonsole neu zu kopieren.

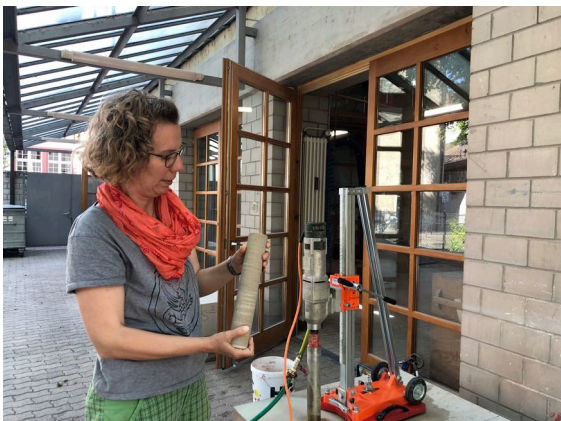
Im Zusammenhang mit der dringend notwendigen Restaurierung der Elisabethenkirche wurden durch Bianca Burkhardt, Ramon Keller und Andreas Hindemann das bestehende Instandstellungskonzept weiter differenziert, diverse Kartierungen und Materialanalysen vorgenommen und nach entsprechendem Ersatzmaterial recherchiert.

Wann mit der Realisierung dieses Projektes begonnen werden kann, ist ungewiss, denn die Finanzierung ist noch bei weitem nicht geklärt. Auch ist es völlig offen, welche Rolle die Münsterbauhütte bei einer allfälligen Restaurierungskampagne einnehmen wird. Nur eines ist ganz klar: Der Zahn der Zeit nagt stetig an diesem bedeutenden Baudenkmal des 19. Jahrhunderts.

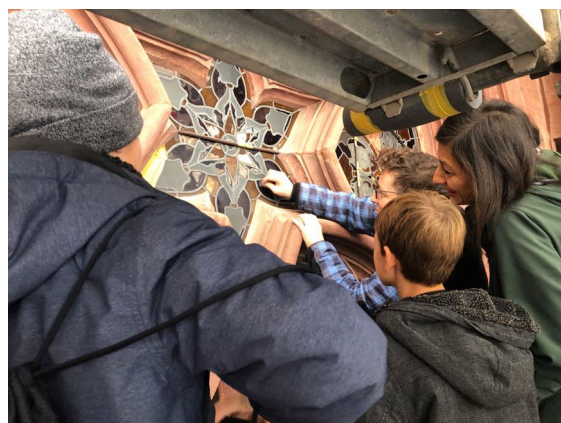
Für längere Zeit am Münster gearbeitet hat Pamela Jossi, die sich um die Restaurierung unserer Bleiverglasung kümmert. Hier waren an den unteren Chorfenstern in einer weiteren Etappe neben einer gründlichen Reinigung etliche Sprünge zu kleben, einzelne Scheiben zu erneuern und gerissene Bleiruten mit Deckbleistreifen zu fixieren. Wie das folgende Bild zeigt, war ein Besuch bei der Glasmalerei-restauratorin am Zukunftstag für Jugendliche ein beehrter Posten.
