Aktuelles aus der Basler Münsterbauhütte, Bericht vom 15. Juli 2021

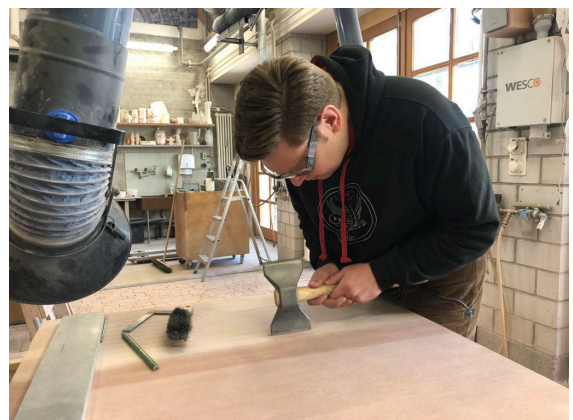
Unser Steinmetz- und Bildhauermeister Florian Prussait fertigte eine neue Kopie der Bank des romanischen Fensters in der Chorwand Nordost an. Verwendet wurde Maintalersandstein, dessen Sichtseiten nach dem Zurichten «gebeilt» wurde. Um bei dieser mittelalterlichen Technik zur Oberflächenbearbeitung ein möglichst gleichmässiges Bild zu erlangen, wird das sogenannte «Steinbeil», auch «Fläche» genannt, beidhändig geführt, sodass es beim Schlag auf den Stein parallel auftrifft.

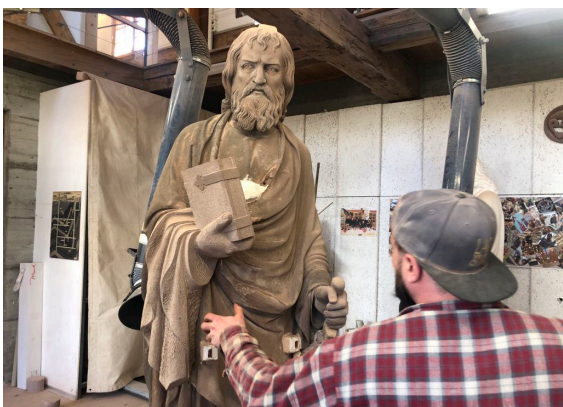
Seit einiger Zeit fehlt an der Südwestecke des Basler Münsters die Figur des Paulus. Steinbildhauer und Vorarbeiter Jonas Gysin befasst sich jeweils während der Wintermonate mit der Restaurierung dieser in hoher bildhauerischer Qualität hergestellten Standfigur des 19. Jahrhunderts. Die Arbeiten an der rechten Hand mit Buch sind bereits weit fortgeschritten. Hier wurde eine Vierung eingesetzt und die Hand rekonstruiert. Sie war nicht nur schadhaft, sondern aufgrund etlicher Mörtelantragungen auch anatomisch verfremdet, was jetzt korrigiert werden konnte.

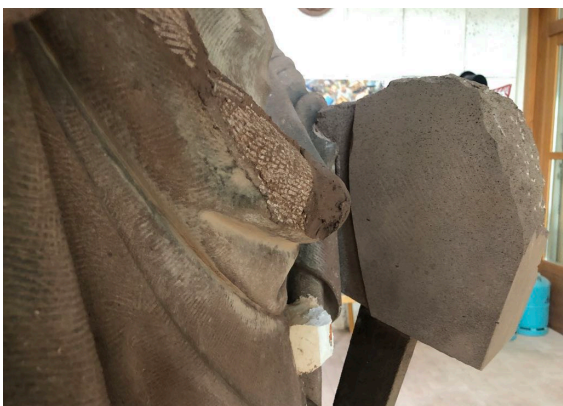
Besonders heikel sind die Arbeiten an der linken Hand (mit Schwertknauf). Auch hier musste eine Vierung eingesetzt werden, wozu Fischbacher Sandstein verwendet wurde. Die Vierung wurde in einem abgestuften Übergang beim Handgelenk eingepasst und mit Epoxidharz eingeklebt, wobei in der Verbindung zur Schwertscheide zusätzlich eine Verdübelung in Chromstahl anzubringen war.

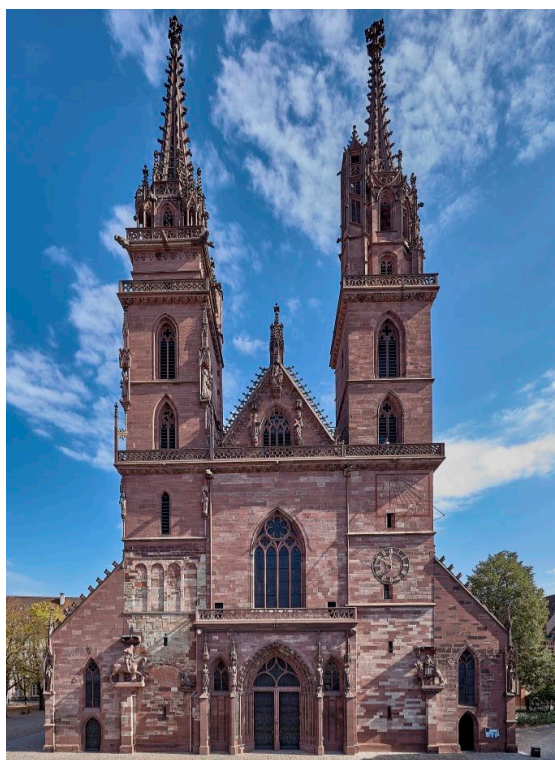
Seit Abschluss der umfassenden Aussenrenovation von 1880-1890 flankieren die Statuen Petrus und Paulus die Hauptfassade des Basler Münsters. Geschaffen wurden sie von Bildhauer Jean Hym nach Entwürfen des Kölner Bildhauers Johann Joseph Racké. 1890 wurden sie unter die damals unbesetzten Baldachine in den beiden Ecken der Westfassade gesetzt, wo möglicherweise bis zur Reformation von 1529 bereits Figuren gestanden haben. Vorbild für die neugotische Schöpfung dieser beiden bedeutenden Standfiguren waren die gotischen Statuen der Apostelfürsten im Freiburger Münster. (Hierzu siehe Jahresbericht Freunde der Basler Münsterbauhütte 2016, Kapitel 5, Bianca Burkhardt)

sehen. Die Rückführung ans Münster wird in Abstimmung mit den kommenden Restaurierungsmassnahmen, d.h. ab 2022 erfolgen.

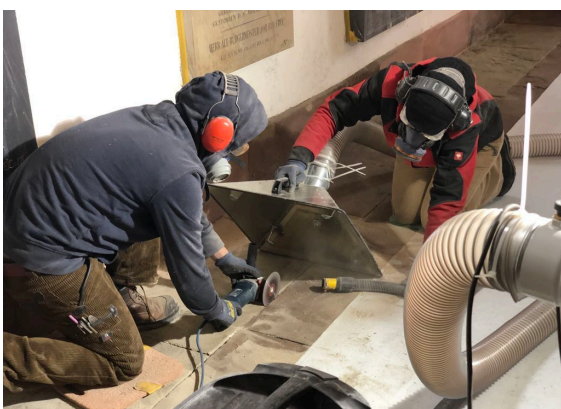
Eine weitere Winterarbeit bestand darin, an der südlichen Innenwand der Maria-Magdalena-Kapelle schadhafte Bodenplatten zu ersetzen. Wie bereits im Südflügel des Grossen Kreuzgangs wurde olivgrüner Udelfanger Sandstein verlegt. Auch hier sollte die farblich differenzierte Gestaltung des Kreuzgangbodens mit seinen in Olivgrün gehaltenen Umrandungen und den roten Füllungen erhalten bleiben. Diese Arbeit wurde durch Steinhauer Jérôme Lorenz und Steinmetz- und Bildhauermeisterin Joy Schnellenbach vollzogen.

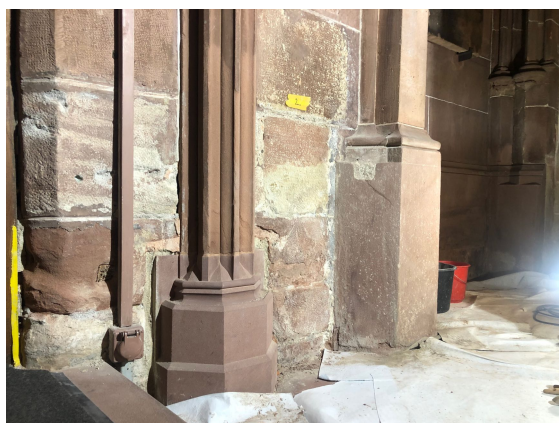
Zur Entsalzung der belasteten Oberfläche im Innenbereich des Hauptportals wurde 2007 eine Opferputzschicht angebracht. Diese sollte dazu dienen, die im Stein vorhandenen Salze in sich aufzunehmen. Hüttenmeister Ramon Keller hat hier kürzlich Hohlstellen festgestellt, was heisst, dass sich die Opferschicht vom Naturstein gelöst hatte und deshalb nicht mehr

wirksam war. Der Opferputz wurde durch Florian Prussait entfernt und anschliessend von unserer Diplomrestauratorin Bianca Burkhardt untersucht. Festgestellt wurden gewisse Salzurückstände, jedoch nicht in einem dramatischen Ausmass. Das Phänomen vorkommender Salze im Bereich der Eingänge des Münsters ist bekannt. Es steht wahrscheinlich im Zusammenhang mit dem früherem Einsatz von Streusalz zum Auftauen von gefrorenen Oberflächen. Diese Stellen werden wir zur Beobachtung zunächst noch freigelassen und erst nach der nächsten Heizperiode einer Restaurierung unterziehen. Dabei soll auch geprüft werden, ob diese Zone zusätzlich belüftet werden kann.

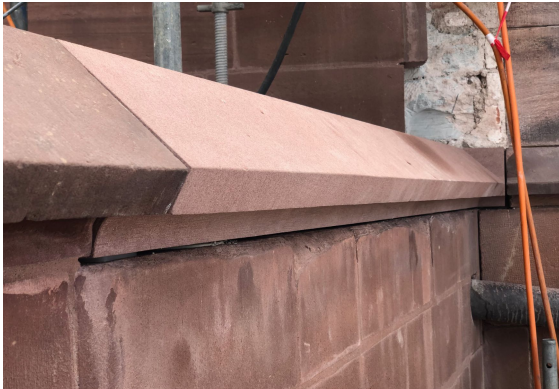
Auch wenn wir die Anwendung der temperaturabhängigen Steinerfüllungs- und Fugenmörtel erst im Mai wieder aufnehmen konnten, wurden die Arbeiten auf der Hauptbaustelle in der kalten Jahreszeit 2020/21 nie ganz eingestellt. An den Chorwänden Nordost und Nordnord-Ost sowie an den Strebeböckeln sechs und fünf galt es, schadhafte Fugen und korrodierte Eisenteile herauszutrennen, Wandflächen im JOS-Wirbelstrahl-Verfahren oder mit Wasserstrahl zu reinigen, schadhafte Stellen auszuhauen, d.h. diese zur Aufnahme von Ergänzungen in Steinerfüllungsmörtel oder von Vierungen vorzubereiten. Ausserdem mussten die notwendigen Ersatzstücke hergestellt werden. Im Wesentlichen waren es die bereits erwähnten neuen Kopien zu den Fensterrosen und ein von Lina Bernasconi neu ko-

piertes Friesstück zur Masswerkbrüstung der oberen Chorgalerie. Die Stücke waren bis Ende Mai an Ort versetzt.

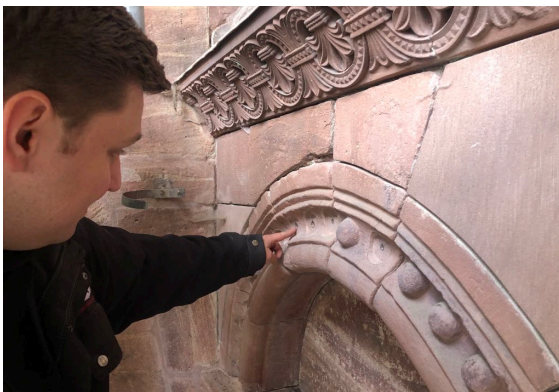
Florian Prussait restaurierte schadhafte, teilweise in Zementmörtel bereits ergänzte Bollen der Blendarkatur. Für die kugeligen Vierungen verwendete er Maintalersandstein. Erst bei genauem Hinsehen wird es dem Betrachter bewusst, wie unterschiedlich die Bollen in ihrer Form sind.

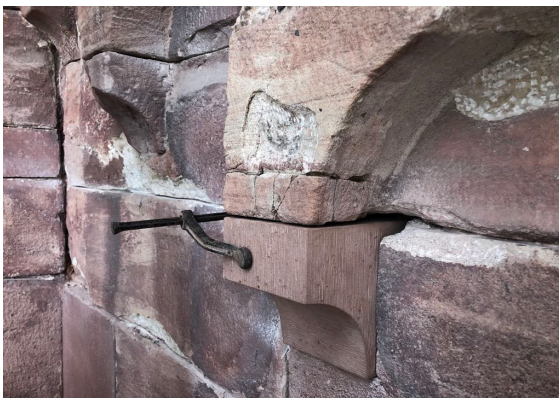
An den abgestuften romanischen Blendbögen unterhalb des Strebepfeilers 5 (Wandfläche Ost, Höhe Schatzkammer) war eine bereits kopierte Konsole stark schadhhaft und musste ersetzt werden. Um die ansonsten weitgehend noch originale und mit Farbresten vorhandene Bausubstanz zu erhalten, werden in diesem Bereich lediglich konservierende Massnahmen zur Ausführung kommen.

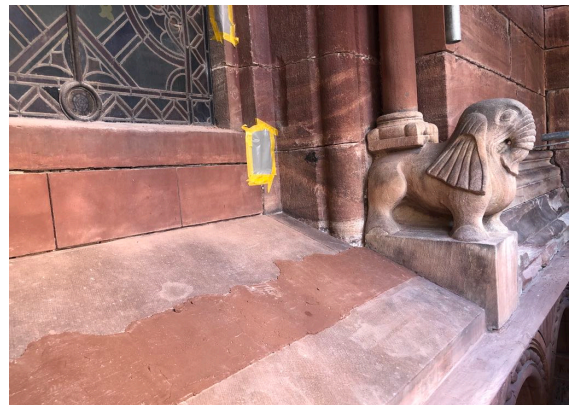
Erst anfangs Mai war es möglich, die Arbeiten mit den Steinerergänzungsmörteln an Mauerquadern und Fensterleibungen fortzusetzen. Die Fensterbank des romanischen Fensters in der Chorwand Nordnord-Ost war nur teilweise schadhhaft. Im Anschluss an die Fensterbrüstung war sie noch intakt und im unteren Bereich einst mit einer Vierung instand gesetzt worden. Der jetzt schadhafte Streifen in der Mitte wurde durch eine Antragung in acrylgebundenem Mörtel restauriert.

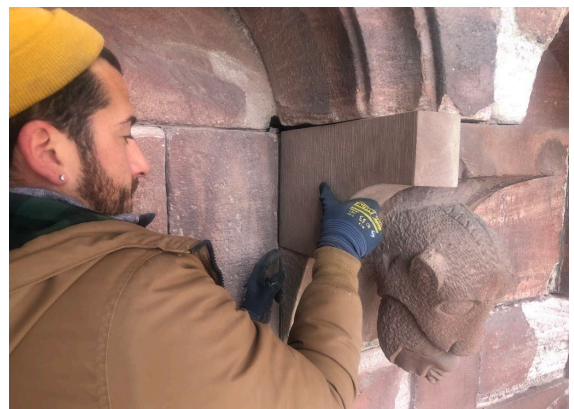
Im romanischen Blendbogenfries der Chorwand Nordnord-Ost musste ein Segmentstück ersetzt und im anschließenden Bogenfeld eine Verblendung eingefügt werden. Im unmittelbaren Anschluss war das Anbringen einer Vierung an einer Konsole nötig.

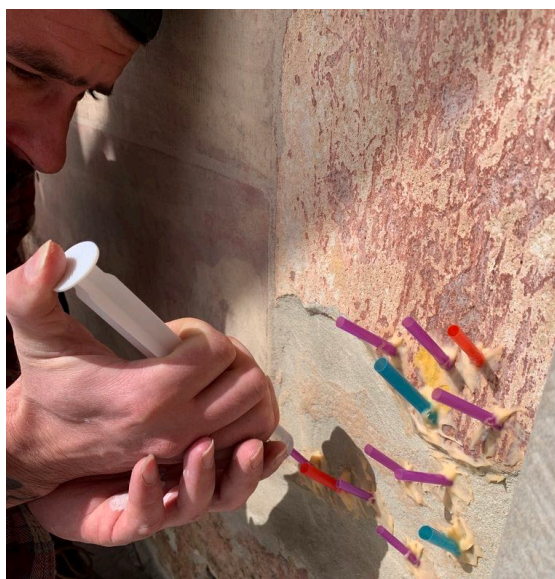
Anlässlich einer periodischen Kontrolle der Westfassade Oktober 2020 haben Münsterbaumeister Andreas Hindemann und Hüttenmeister Ramon Keller am romanischen Teil des Georgturms bzw. am dort vorhandenen Flasersandstein eine Vielzahl von Hohlstellen und Abplatzungen festgestellt. In Absprache mit der Kantonalen Denkmalpflege erfolgten zur Konsolidierung der Fehlstellen noch im letzten Herbst erste Sicherungsmassnahmen durch das Anbringen von Anböschungen in kieselsolgebundenem Mörtel.

die noch vorhandenen Restfarben (ursprünglich vermutlich Kalk-, später Anstriche in Leinölfarbe) entfernt und der grau-grüne Flasersandstein zur farblichen Anpassung mit einer rot gefärbten Wasserglaslösung behandelt, wodurch sich an der Oberfläche ein glasartig spröder Film bildete. Dieser Anstrich wurde 1930 wiederholt und dadurch die Diffusionsfähigkeit des Natursteins weiter beeinträchtigt. In den Jahren 1945-1985 erfolgten Steinfestigungsmassnahmen in Cephazit, worauf gelbliche Verfärbungen zurückzuführen sind. Ab Mitte der 1980er Jahre wurde der Flasersandstein an dieser Stelle mindestens ein-bis zweimal fluatiert, was teilweise zu starken schalenförmigen Abplatzungen führte. In jüngerer Zeit hat die Münsterbauhütte hier nur sehr sparsam und in sanfter Anwendung mit Kieselsäureester gefestigt.

In den letzten Monaten hat die Münsterbauhütte mit dem Fachlabor Dr. Eberhard Wendler, München speziell auf den Flasersandstein angepasste Rezepturen für eine Injektionsmasse und einen entsprechenden Flickmörtel entwickelt. Diese Produkte wurden nun unter Anleitung von Bianca Burkhardt und Jonas Gysin zur weiteren Konsolidierung der Baubsubstanz eingesetzt. Auch bei der Anwendung waren wir in engem Kontakt mit dem Fachlabor Wendler.

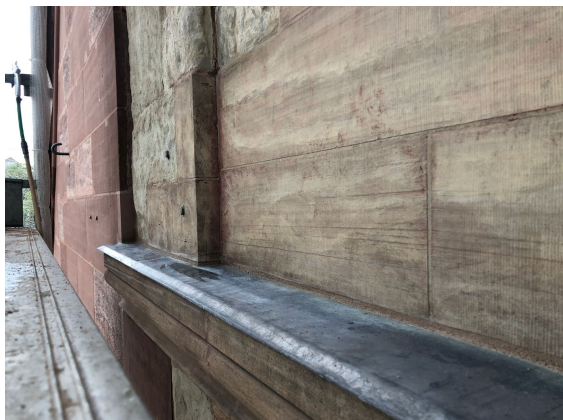
Die vertikalen Anschlussfugen zum äusseren nördlichen Seitenschiff und zum Mittelbau mussten durchgehend erneuert werden. Da diese auf einer Baunaht liegen und durch den Substanzverlust teilweise eine Breite bis zu fünf Zentimeter aufweisen, haben wir zur Stabilisierung des Fugenmörtels gröberes Korn beigemischt und Hanffasern dazugegeben. Zum Schutz der Fassadenfläche wurde am oberen Gesims eine leicht vorspringende Bleiabdeckung mit Gefälle und Tropfkante angebracht.

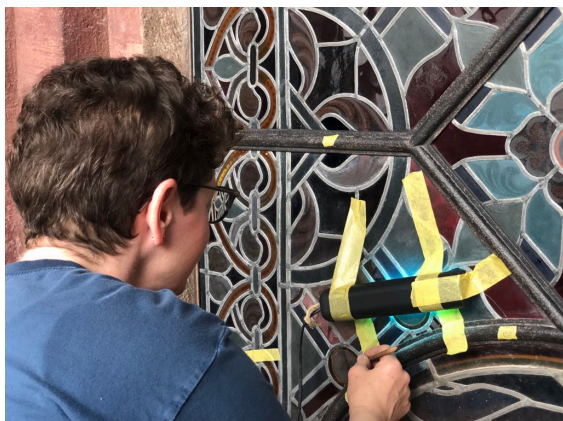
Die Restaurierungsarbeiten an der Chorverglasung wurden ebenfalls weitergeführt. Kunstglaserin Pamela Jossi brachte hier zuerst die Arbeiten an der Fensterrose in der Chorwand Nordnord-Ost zum Abschluss und arbeitet zurzeit am romanischen Fenster in der Chorwand Nordost. Mit äusserster Sorgfalt gilt es hierbei, die Glasfenster zu reinigen, Risse zu kleben, auf defekten Bleiruten Deckbleie anzubringen und Kittungen zu bewerkstelligen.
