Stiftung Basler Münsterbauhütte
Andreas Hindemann Architekt FH, Münsterbaumeister

Aktuelles aus der Basler Münsterbauhütte, Kurzbericht vom 14. November 2025

Elisabethenkirche – Hauptbaustelle

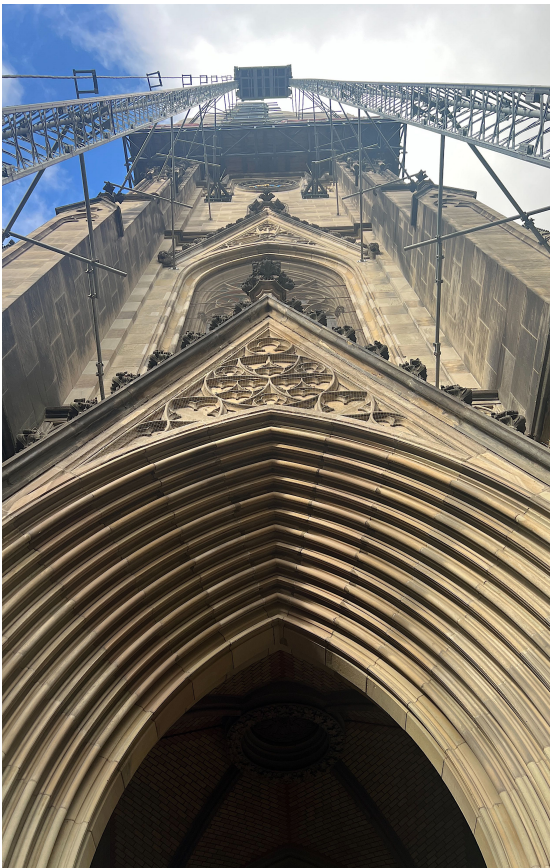
In der seit 2022 laufenden ersten Etappe wird der Turmhelm (Turmpyramide) durch die Basler Münsterbauhütte und das Oktogon (Glockengeschoss) von der Arbeitsgemeinschaft der Firmen Guth Natursteine GmbH von Riehen und Steinhauser Steinhauer AG aus Oberwil instand gesetzt. Die Projektleitung über beide Abschnitte obliegt dem Münsterbaumeister Andreas Hindemann

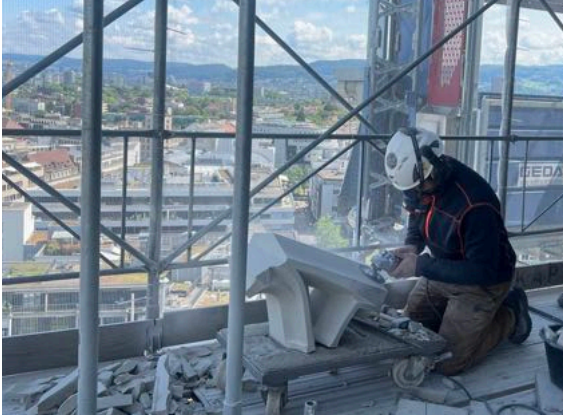
Ziel für das Jahr 2025 war es, die Arbeiten soweit zu bringen, dass das Gerüst nach einer letzten Kontrolle der bereits erfolgten Restaurierungs- und Bausicherungsmaßnahmen im Frühjahr 2026 um neun Etagen, d.h. um die obersten 18 Meter abgebaut werden kann.

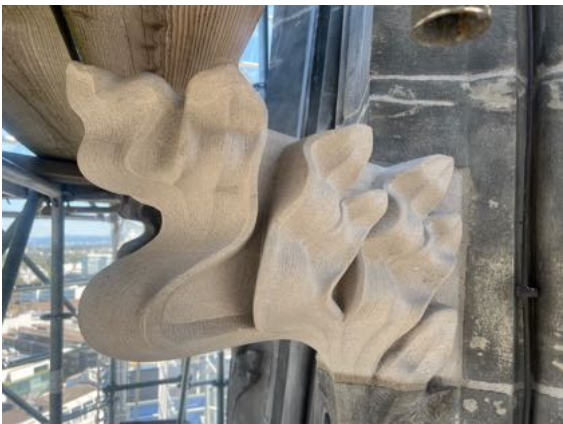
Nach dem Einbau der kopierten Masswerkstücke sind deren Anschlüsse an den Bestand anzugleichen, sodass die Übergänge und die geometrischen Formen in sich stimmig sind.

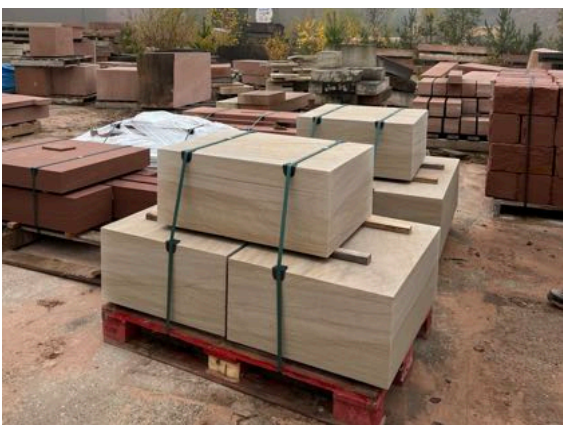
So arbeiten wir uns bezüglich des Austauschs der rund 140 schadhafte Masswerkstücke beharrlich voran, Stück für Stück, im wahrsten Sinn des Wortes und dies nach dem durch die Bauingenieure vorgegebenen Ablauf.

Als Ersatzmaterial für die auszutauschenden Masswerke und Krabben verwenden wir Gestein aus einem Bruch bei Rothbach am Nordrand der Vogesen, rund 50 km nördlich von Strassburg. In diesem Vorkommen wird normalerweise roter Sandstein abgebaut. Noch bis vor kurzem existierte dort eine sogenannte „weisse Bank“, womit für die Arbeiten des laufenden Abschnitts neben der steinphysikalisch passenden Steinvarietät auch die entsprechende Farbigkeit zur Verfügung steht. Leider ist das spezielle Vorkommen der „weissen Bank“ in Rothbach nun ausgeschöpft.

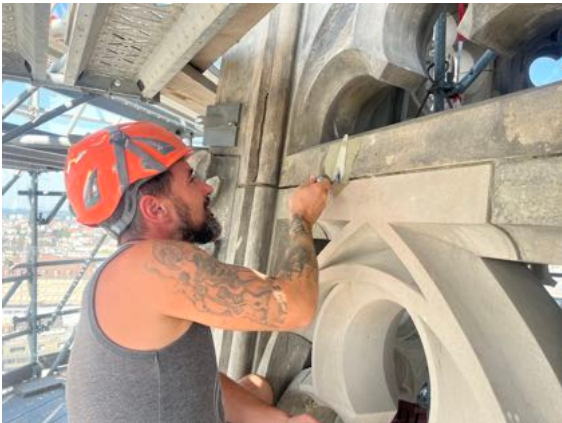
In einem 30 km weiter westlich von Rothbach gelegenen Steinbruch bei Bust beziehen wir das Material für Vierungen, d.h. für den teilweisen Steinersatz, bei welchem die Schadstelle herausgeschnitten und ein neues, je nach Situation bereits vorkonfektioniertes Steinstück in den Bestand eingeklebt wird. Der Sandstein aus Bust (Foto unten) steht dem Material aus Lure, wie es bei der Erbauung der Elisabethenkirche am Turm verwendet wurde, bezüglich der steinphysikalischen Eigenschaften sehr nahe.

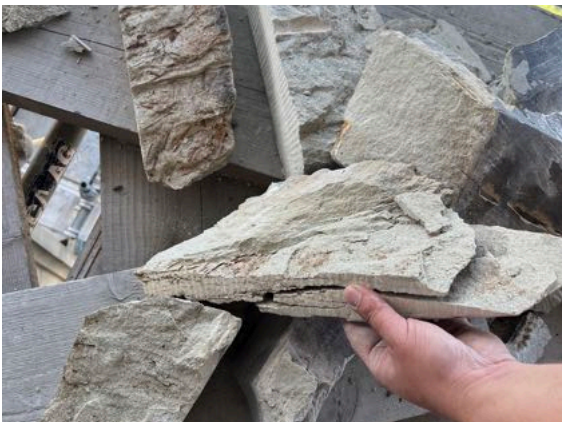
Wie dringend es war, die Elisabethenkirche einer sorgfältigen Restaurierung zu unterziehen, zeigen schadhafte, beim Ausbau regelrecht in ihrer Schichtung zerfallende Stücke des Bestandesgesteins. Dabei wird deutlich, dass eine sorgfältige Materialwahl und die regelmässige Baupflege für die Erhaltung unseres gebauten Kulturerbes unabdingbar sind. Wird damit nicht sorgfältig umgegangen, kann viel an originaler Bausubstanz plötzlich und schnell verloren gehen.

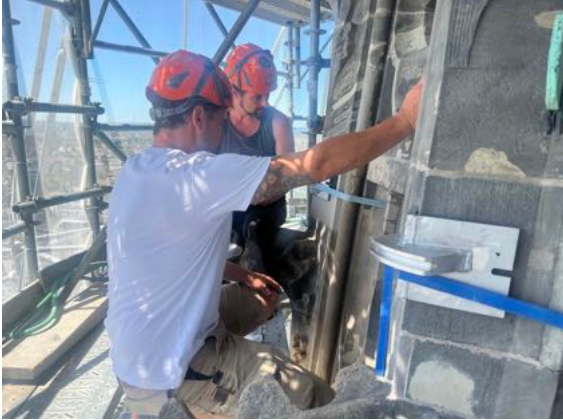
Bereits montiert sind die mit den Bauingenieuren entwickelten 48 Eckelemente zur Aufnahme einer Umspannung des Turmhelms. Eine solche ist notwendig, da bauzeitlich in den Lagerfugen keine durchgehenden Ringanker, sondern nur einzelne Eisenklammern eingebaut worden sind, was in den steinernen Masswerksgurten zu Zugspannung und statischen Rissen führte. Um diesen Rissbildungen entgegenzuwirken, wird der Turmhelm künftig achtfach mit Stahlseilen umspannt sein.

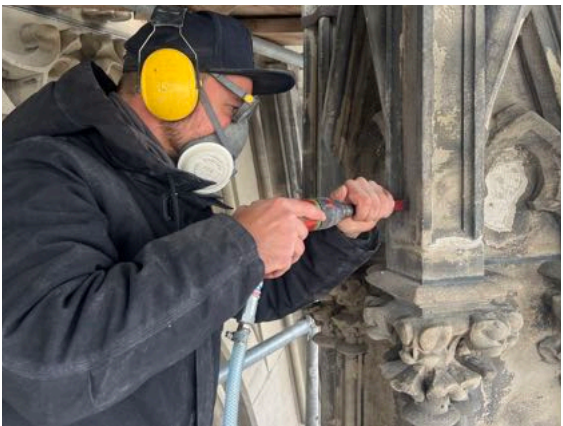
Neben dem Austausch von weiteren Masswerkstücken in der untersten Lage des Turmhelms wird die Münsterbauhütte auch noch einige Zeit mit der Instandsetzung der Brüstung zur Turmgalerie beschäftigt sein.

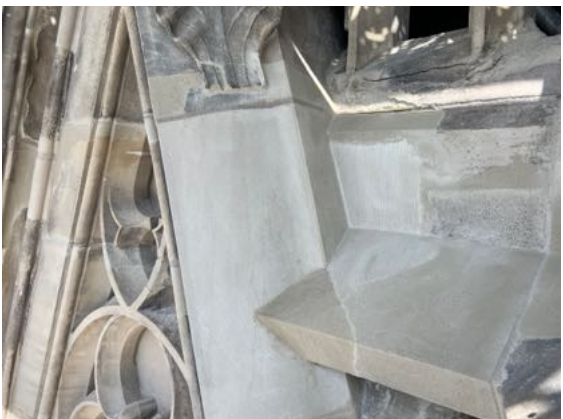
Die von Seiten der Arbeitsgemeinschaft Guth & Steinhäuser auszuführenden Restaurierungsarbeiten im Abschnitt des Oktogons sind weitgehend vollendet. Einen erheblichen Aufwand bedeutete die Instandsetzung der vier 12 Meter hohen Turmeckfialen und des nordwestlich gelegenen Treppenturms.

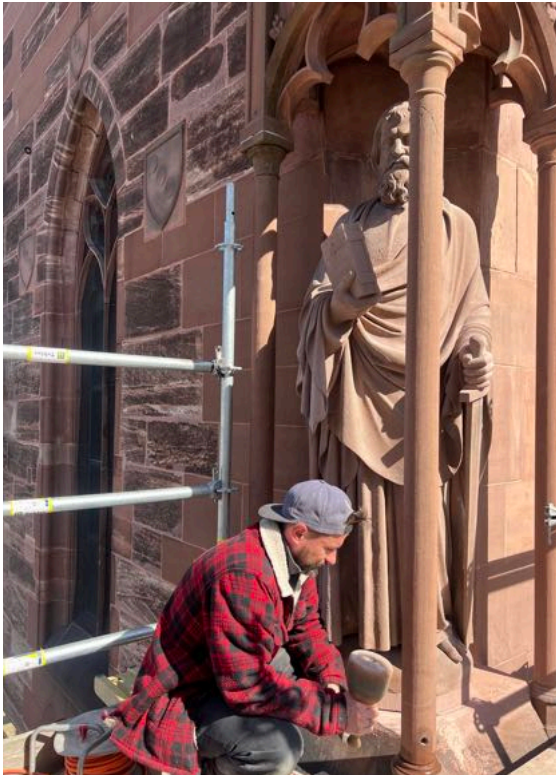
Am 8. April 2025 wurde die restaurierte Paulusfigur aus der Werkstatt zum Münster transportiert und wieder an ihren angestammten Ort unter den Baldachin an der Südwestecke des Münsters gestellt.

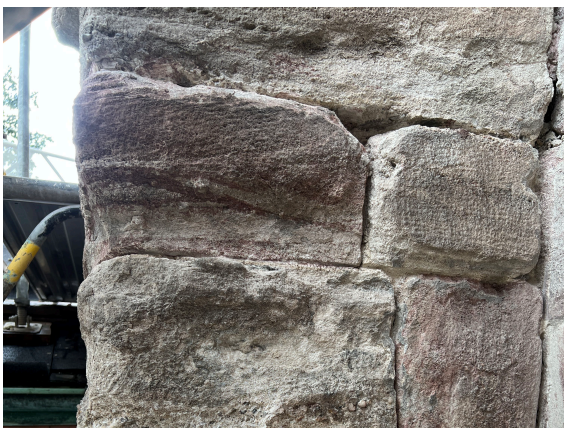
Hier arbeitete die Münsterbauhütte letztmals 1997/98. Nach gut 30 Jahren wieder am selben Ort tätig zu sein, entspricht durchaus der Praxis in der konservierenden Restaurierung. Es gilt der Grundsatz, subtil zu intervenieren und möglichst viel an historischer Bausubstanz zu bewahren. Zurzeit eingerüstet ist der zum Grossen Kreuzgang gelegene Fassadenabschnitt des Äusseren Südseitenschiffs mit dem ganzen Strebewerk Ost (Str.13).

Bisher erfolgt sind die Material- und Schadenskartierungen, das Aushauen von zu erneuernden Fugen und Schadstellen und die teilweise Demontage von Werkstücken, die ersetzt werden müssen.

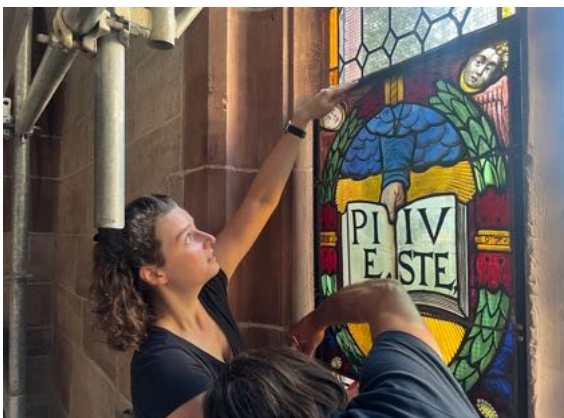
Restaurierung Bleiverglasung

Seit April arbeiten die auf Glasmalerei spezialisierten Restauratorinnen Pamela Jossi und Friederike Szlosze an den Innenseiten der Bleiverglasung der Fenster eins bis drei des Äusseren Südseitenschiffs.

Bei den Fenstern eins und zwei bereits eingesetzt sind die durch Friederike Szlosze im Jahr 2024 restaurierten Glasscheiben der Universität und jene von Hans Iselin. Im Gegensatz zum Vorzustand wurden diese nun in beschichteten Messingprofilen gerahmt und innenseitig vorgehängt.
