Stiftung Basler Münsterbauhütte  
Andreas Hindemann Architekt FH, Münsterbaumeister

## Aktuelles aus der Basler Münsterbauhütte, Bericht vom 28. August 2023

Nachdem der Turm der Elisabethenkirche im Mai 2022 für die dringend notwendige Restaurierung eingerüstet worden war, konnten wir mit Arbeiten beginnen. Die Basler Münsterbauhütte ist dabei in erster Linie für die Restaurierung des Turmhelms zuständig, während der Auftrag für die Instandsetzung des Oktogons (Glockengeschoß) an die Arbeitsgemeinschaft der Firmen Guth Natursteine GmbH in Riehen und Steinhauser Steinhauer in Oberwil ging. Die Projektleitung über beide Abschnitte obliegt Münsterbaumeister Andreas Hindemann.

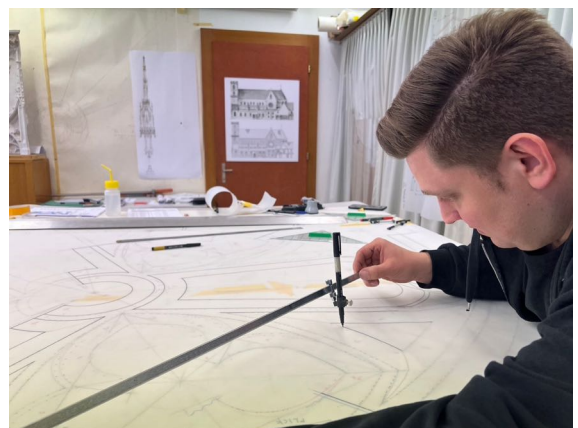
Die genaue Analyse der Schäden am Turmhelm ergaben, dass rund 40 Teile aus den Masswerkfeldern und 12 von den an den Streben liegenden Krabben ausgetauscht werden müssen. Alle notwendigen Pläne werden in der Münsterbauhütte gezeichnet und die Stücke in der Münsterbauhütte wie auch in den Werkstätten der Arbeitsgemeinschaft angefertigt.

Nachdem die Pläne nach vorgegebenem Ablauf im Massstab 1:1 gezeichnet sind, werden die Konturen der Werkstücke mittels einer verzugsfreien Folie (Schablonit) auf den Stein übertragen. Anschliessend werden die Durchstiche gebohrt und die Masswerkprofilierungen mit all ihren Hohlkehlen und Fasen ausgearbeitet. Genau abgesprochen wurden die Bearbeitung der Oberflächen, die Kantenausbildung und dass die Anschlussbereiche zum Bestand noch nicht ausgearbeitet werden, denn letzteres soll zu Gunsten von gleitenden Übergängen an Ort geschehen. Damit ist es gewährleistet, dass einheitliche Masswerkstücke entstehen. Die folgend dargestellten Bilder gewähren Einblicke in die drei beteiligten Werkstätten (Münsterbauhütte, Guth, Steinhauser).

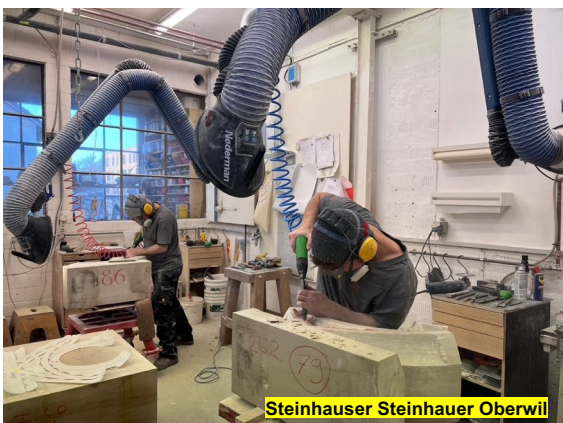
Steinhauser Steinhauer Oberwil

Im Vorprojekt gingen wir davon aus, dass die an den Turmhelmstreben liegenden Krabben alle intakt sind. Die Untersuchungen nach der Reinigung ergaben jedoch, dass bestehende, teilweise rostende eiserne Dübel im Stein eine Sprengwirkung entwickelten und diesen schädigen. Die zu ersetzenden Krabben entstehen in der Werkstatt der Münsterbauhütte. Sie werden zuvor nicht gezeichnet, sondern von den Originalen abpunktiert. Die typische Ornamentik des Akanthus-Blattwerks an Krabben wurde bereits im Mittelalter der gleichnamigen Pflanze entnommen und seit dann stilisiert angewendet.

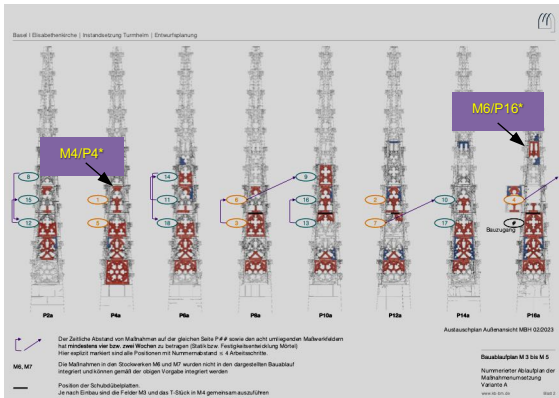
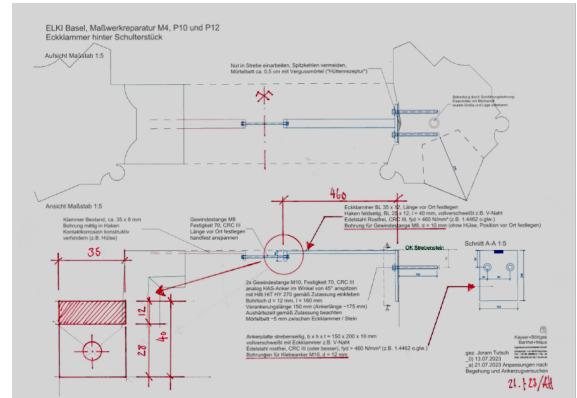
Nach diesen ersten Erfahrungen der Stücke bei M4/P4 (siehe Plan oben\*) zügig. Beim Austausch weiterer Werkstücke hingegen galt es mit den Ingenieuren, die zuvor angedachten Lösungsansätze „am offenen Patienten“ weiter zu entwickeln. Dabei ging es darum, dass bei kollinearen Fugen über sogenannte Schubdübel die vertikale Lastübertragung gewährleistet werden kann, wie bei den Anstückungen von Schulterstücken das korrekte Ansetzen der Vierung zu erfolgen hat, und wie die Klammerverbindungen in- und innerhalb des Binnenmasswerkfeldes im Detail zu verbinden bzw. herzustellen sind.

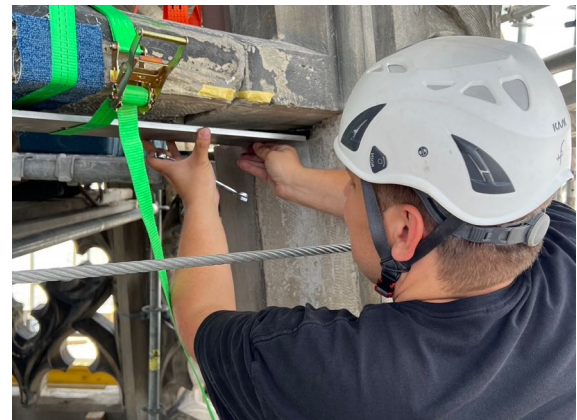
Als erstes galt es, das Stück M6/P16 (siehe Plan oben\*) zu versetzen, was sich in der Tat als ein Probelauf herausstellte, denn trotz aller planerischen Überlegungen zeigte es sich wieder einmal, dass die Situation auf der Baustelle Überraschungen hervorbringen kann. So erschienen bereits beim Freilegen der Öffnung Eisenklammern, die anders, d.h. auch wesentlich tiefer lagen, als wir es vermutet hatten. Zudem verhinderten die Gerüststangen das vorgedachte Eindrehen des immerhin ca. 450 kg schweren Masswerkstücks. Nach mehreren Anläufen und Anpassarbeiten an Ort war es geschafft: M6/P16 war im Bestand eingefügt.

Um die Schubdübelplatten druckfest unterfütern zu können, mussten wir auch noch einen passenden Quellschlamm finden. Dieser soll beim Abbinden den soliden Kontakt von Schubdübelplatte zum Stein gewährleisten, d.h. er darf auf keinen Fall abschwinnen. Diese ausführlichen Erläuterungen zeigen die Komplexität unserer Aufgabe und wie Lösungsansätze auch während der Ausführung entwickelt werden.

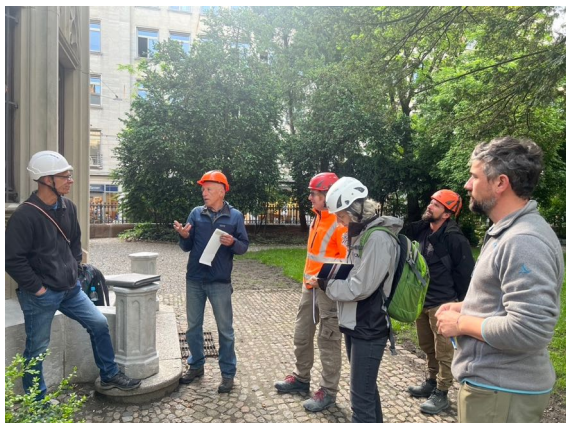
In diesem Zusammenhang fand am 8. Mai ein Treffen mit Dr. Eberhard Wendler statt, dessen Labor in München sämtliche an der Elisabethenkirche zur Anwendung kommenden Mörtel rezeptierte, bzw. bei der Münsterbauhütte bestehende Mischungen anpasste. An dieser Gesprächsrunde beteiligt waren ebenfalls die Kollegen der am Turm oktogon restaurierenden Arbeitsgemeinschaft.

Primäres Thema war der auf den Voltziesandstein der Elisabethenkirche abgestimmte Steinerfüllungsmörtel, der mittels Bohr- und Widerstandsprüfungen getestet und unter optimalen Verhältnissen angewendet bis auf eine Auftragsstärke von 20 Millimetern super funktioniert. Unser Problem ist erstens, dass die zur Anwendung vorgegebenen klimatischen Richtwerte sehr einschränkend sind, zweitens, da aus statischen Gründen am Turm kein Regenschutzdach errichtet werden kann, wir in Bezug auf Regen erschwerte Bedingungen haben, und drittens vielerorts Auftragsstärken von 20 bis 40 mm erforderlich sind. Unter diesen Aspekten wurde klar, dass im Sinne einer Alternative nach einem weiteren, ebenfalls zum Stein gut passenden Mörtel gesucht werden musste. Als tauglich erwies sich ein vorkonfektioniertes Produkt, welches auf dem Markt erhältlich ist.

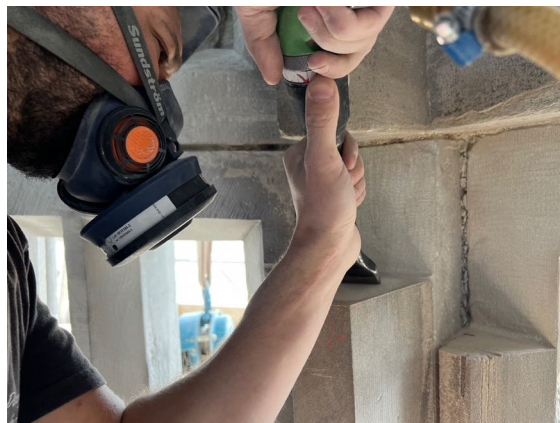
elle Mörtel zur Verfüllung von Haarrissen und von breiteren Rissen sowie ein Mörtel, der zwischen bestehendem Sandstein und noch haltbaren Altrestaurierungen vermitteln soll. Gewisse Resultate zu diesen Mörteln sind zurzeit noch offen, so werden diese neben der Kompatibilität zum Sandstein auch während 25-50 Zyklen in Bezug auf unerwünschte Frost-Tauwechsel-Reaktionen geprüft.

Alle noch verfügbaren Hände arbeiten zurzeit im Innern und Äußern des Turmhelms mit dem Anfertigen und Einsetzen von Vierungen an Stellen, die wir mit Steinerfüllungsmörtel nicht nachhaltig aufbauen können. Hier gilt es zuerst, das schadhafte Material im Bestand auszuhauen und die Vierungsstücke so vorzubereiten, dass sie passgenau und ohne eine Spannung in den bestehenden Stein zu übertragen, eingeklebt werden können. Vorgängig und Abschnittsweise findet jeweils eine Begehung statt um festzulegen, an welchen Stellen mit Vierungen ergänzt, mit Mörtel geflickt oder ein kompletter Steinersatz erfolgen wird.

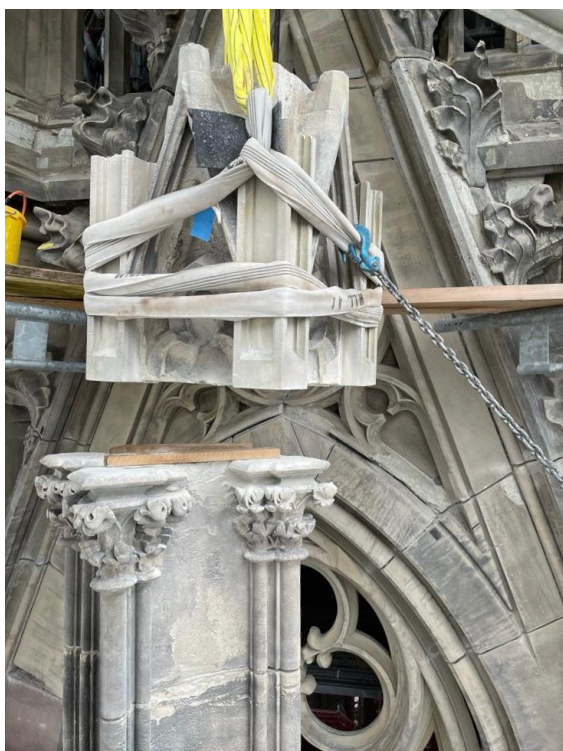
Nicht weniger anspruchsvoll sind die Restaurierungsarbeiten im Abschnitt des Oktogons, das durch die Arbeitsgemeinschaft der Firmen Guth Natursteine GmbH und Steinhauser Steinhauer instandgesetzt wird. Auch hier erfolgen zurzeit vorwiegend Arbeiten im Rahmen des kompletten Steinersatzes sowie das Einsetzen von Vierungen in den Bestand. Um die schadhaften Schaftstücke in den 12 Meter hohen Turmeckfialen Südost und Südwest austauschen zu können, mussten diese nach einem lokalen Umbau des Baugerüsts und mit Einsatz einer speziellen Hebevorrichtung je bis zur Hälfte abgebaut werden.

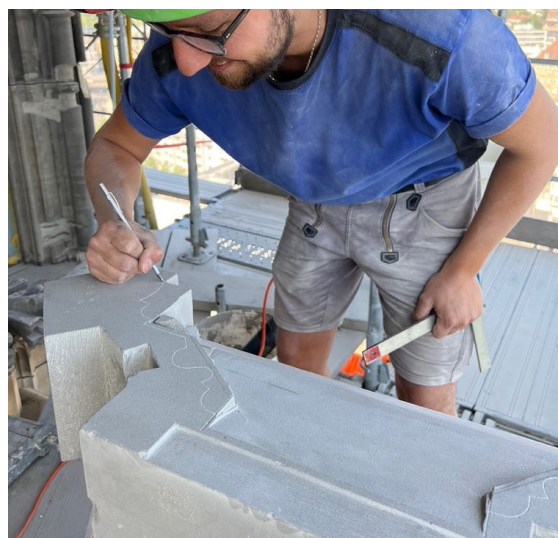
In diesem Abschnitt bereits ersetzt sind die schadhaften Mittelgewände der Oktogonfenster. Aufgrund von korrosionsbedingten Steinsprengungen mussten etwa 15 rund 1 Meter lange Stücke ausgetauscht werden. Für die schadensverursachenden Dübel wurde jetzt rostfreier Stahl verwendet, damit ist eine künftige Korrosion ausgeschlossen. Die kopierten Mittelgewände wurden in Buser Sandstein gefertigt und, so wie es der Bestand vorgab, mit Blei vergossen.

Mehrere Vierungen mit teilweise komplexen Abwicklungen waren für den Treppenturm auf der Nordwestseite des Hauptturms herzustellen und einzufügen. Dafür verwendet wurde auch in diesem Abschnitt Busersandstein. Sei es beim Vorkonfektionieren von anspruchsvollen Vierungen oder beim Hauen von Ersatzstücken: Die Arbeitslust der Steinmetzen ist spürbar!

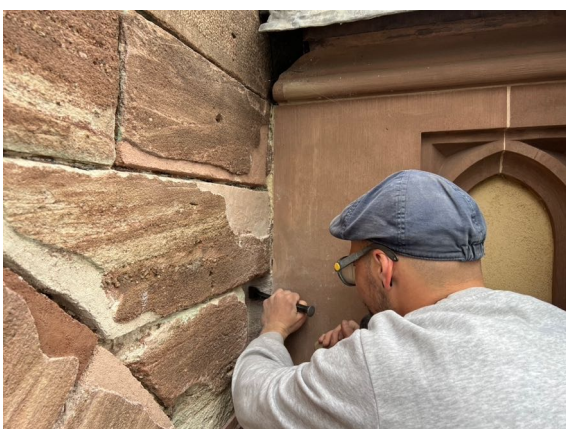
Ungeeignete und schadhafte Fugen sowie die Schadstellen am Stein sind bereits ausgehauen. Laufend werden Antragungen in Steinerfüllungsmörtel angebracht und bei tiefergehenden Schadensbildern Reparaturen mittels Vierungen ausgeführt.

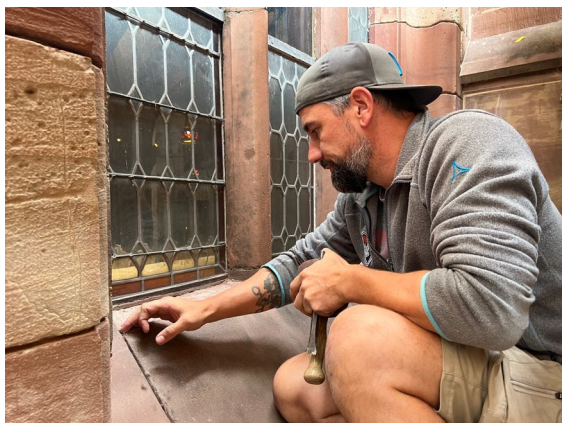
Die Untersuchungen zeigten hier, dass in den Fensterbänken der zum Grossen Kreuzgang liegenden EG-Fenster Nr. 3 und 4 grosse Hohlstellen vorhanden sind, sodass diese teilweise ersetzt werden müssen.
