## Aktuelles aus der Basler Münsterbauhütte, Bericht vom 8. August 2022

### Die Elisabethenkirche

### 3. Hauptbaustelle Elisabethenkirche

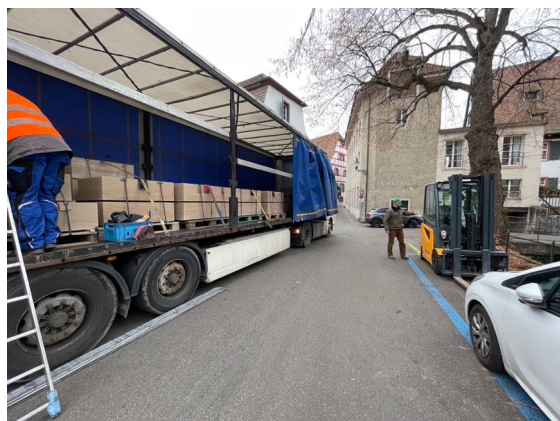
Noch kurz vor Weihnachten 2021 war eine erste Tranche an Steinblöcken aus dem 50km nördlich von Strassburg gelegenen Steinbruch von Rothbach auf dem Werkstattgelände der Münsterbauhütte eingetroffen. So starteten wir im Januar mit der Herstellung von ersten Kopien der am Turmhelm schadhafte Masswerken. Dabei galt es als Erstes, anhand von Aufnahmen vor Ort, genaue Masszeichnungen anzufertigen und diese auf den Stein zu übertragen.

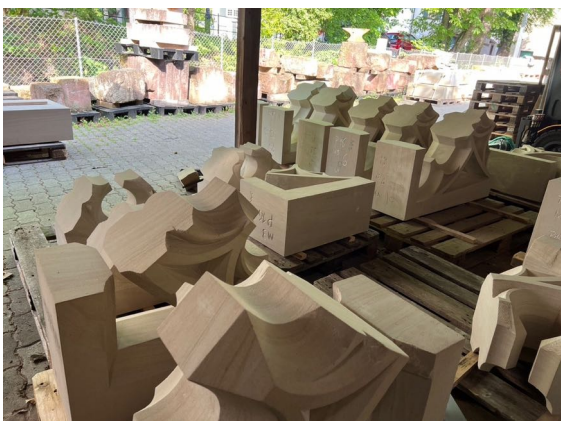
Im Schopf der Münsterbauhütte steht sie nun fein säuberlich aufgereiht, die erste Serie von Ersatzstücken für den Turmhelm der Elisabethenkirche.

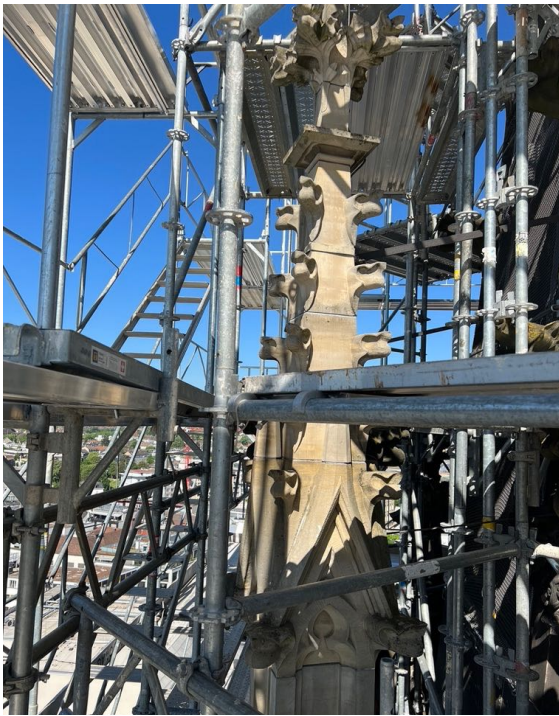
Die eigentlichen Gerüstbauarbeiten waren ebenso anspruchsvoll. Sie dauerten von Anfang April bis Ende Juni, wesentlich länger als geplant, was in Anbetracht der Komplexität der Aufgabe absolut nachvollziehbar ist: Erstens bewegten sich die Monteure in einer Höhe von rund 34 bis 72 Metern über Boden. Zweitens war eine konzentrierte und systematische Arbeitsweise Grundvoraussetzung für einen guten Gelingen. Drittens war Sicherheit oberstes Gebot. Zusammengefasst: Jeder Handgriff musste sitzen, die Fachleute verdienen hohen Respekt!

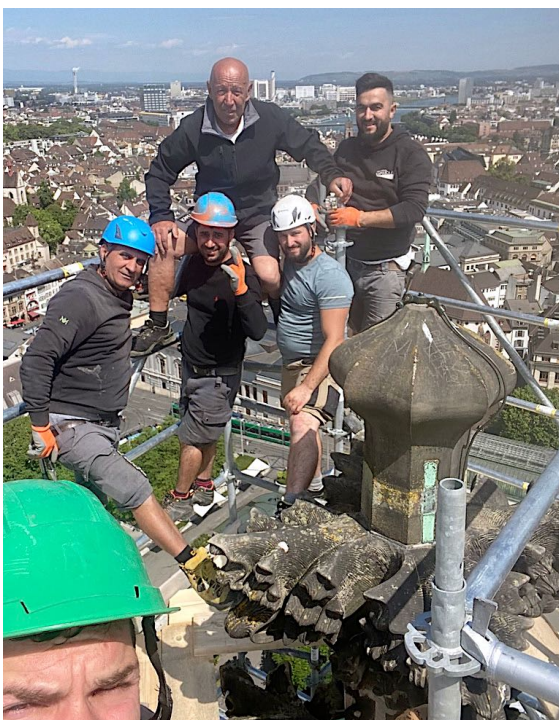
Nach Einrichtung der Bauhütteninfrastruktur und der Entfernung vorhandener Taubenschutzeinrichtungen erfolgten die ersten Arbeiten am Stein. Dabei waren die Oberflächen mit Wasserhochdruck von der Verschmutzung wie Taubenkot und Moos zu reinigen. Anschließend konnten Jonas Gysin und Jérôme Lorenz mit der Reinigung des Sandsteins im Niederdruck-Rotations-Wirbelstrahlverfahren beginnen. Damit wird die auf dem Stein vorhandene schwarze Kruste soweit ausgedünnt, dass dessen physikalische Eigenschaften optimiert und die künftige Schadensentwicklung wesentlich gemindert werden kann.

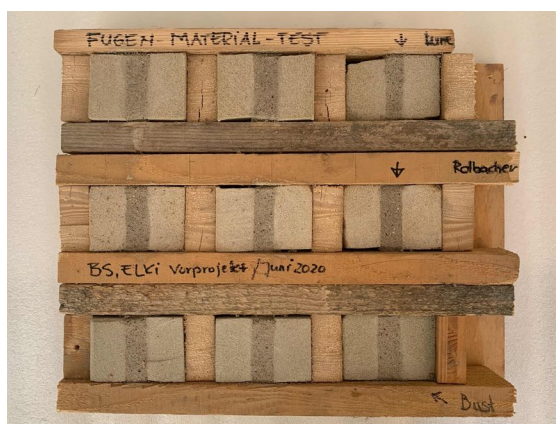
Entwickelt wurden auch die für den Voltziesandstein geeigneten Fugen- und Vergussmörtel. Diese sind auf den an der Elisabethenkirche verwendeten Sandstein einzustellen. Um an den Rezepturen zu arbeiten, sind wir und die verantwortlichen Bauingenieure Kayser + Böttges | Barthel + Maus München wiederum auf die Unterstützung der Fachlaboratorien Dr. E. Wendler München dem und der LGA (Landesgewerbeanstalt Bayern), Gregor Stolarsky angewiesen. In der Werkstatt der Bauhütte wurden die zur Untersuchung notwendigen Prüfkörper hergestellt.

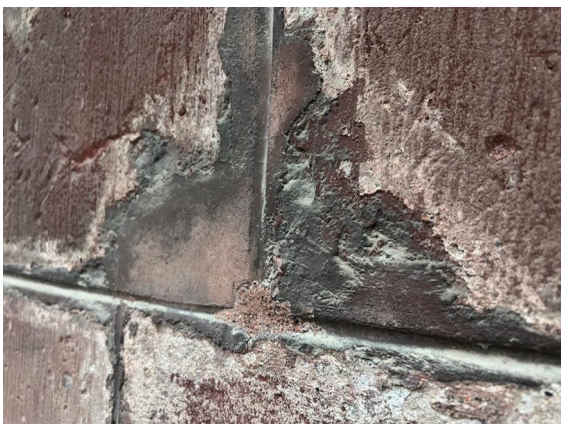
Vorzufinden waren die am Steinwerk des Münsters bekannten Schadensbilder wie Absandungen, Abplatzungen, Zeugnisse ehemaliger Massnahmen unter Anwendung von zu harten Flick- und Fugenmörteln, korrodierendem und Steinsprengungen verursachendem Eisen etc. Ebenfalls an dieser Stelle vorzufinden sind wiederum noch vorhandene Farbreste. Betreffend die Restaurierungsmassnahmen gelten die bisherigen Prinzipien, d.h. bestmögliche Konsolidierung der historischen Bausubstanz, Anwendung von auf Stein und Exposition abgestimmte Steinergänzungs- und Fugenmörtel, Entfernen korrodierender Eisenteile, Bewahrung von Fassungsresten.

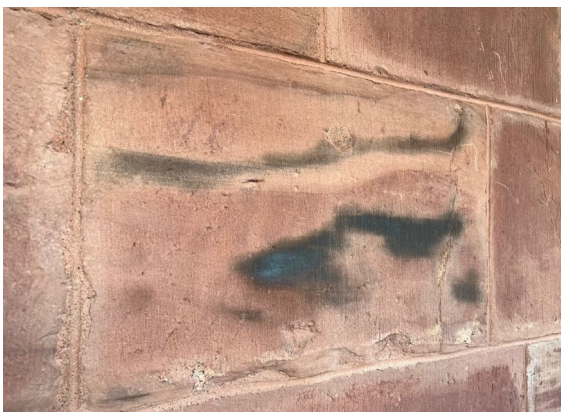
Auf dieser Wandpartie sind zwei unterschiedlich dunkle Verfärbungen auffallend. Bei der zwischen der Südwestecke und dem ersten Fenster liegenden Verfärbung mit speckiger Oberfläche handelt es sich um eine ehemalige Steinfestigungsmassnahme, die an der Oberfläche reagierte, wodurch Schmutz- und Farbreste gleichermaßen gefestigt wurden. Die zweite Verfärbung ca. fünf Meter über Boden, zwischen Fenster eins und zwei, stammt vermutlich von baulichen Massnahmen. Möglicherweise wurde hier einst mit der Trennscheibe Metall bearbeitet oder zersägt ohne dabei die Steinoberfläche zu schützen. Durch die dabei entstandenen Sprühfunken hat sich auf der Steinoberfläche ein unter dem Mikroskop sichtbarer hauchdünner Metallfilm niedergelegt.

Die Entfernung beider Verfärbungen wäre nur durch abrasive Massnahmen möglich. Diese würden den Stein, bzw. seine Oberflächenbearbeitung schädigen. Aus diesem Grund wird auf weitergehende Massnahmen verzichtet.

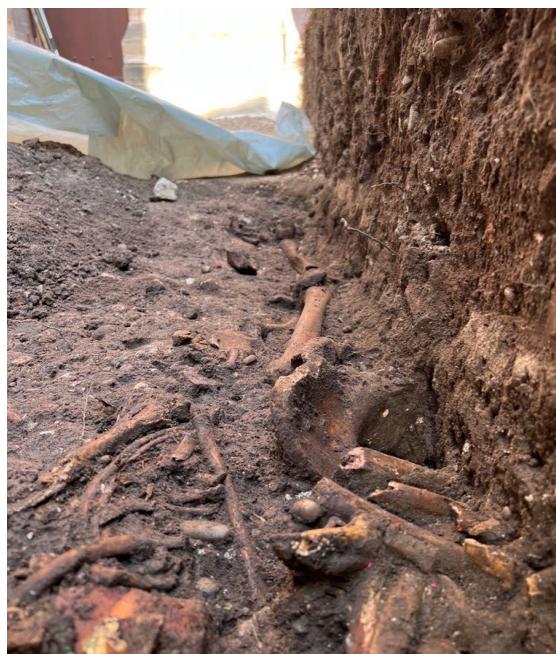
Um einer seit längerem beobachteten, punktuellen Versalzung der inneren Wandoberflächen in der Fröwelerkapelle entgegenzuwirken, erfolgten im Februar die hier seit längerem geplanten Abdichtungsmassnahmen gegen eindringende Feuchtigkeit. Dazu musste der gepflästerte Bereich im Innenhof des grossen Kreuzgangs, zwischen Katharinen-Kapelle und Rotbergjoch ausgehoben werden. Zum Vorschein kamen die Skelette zweier erwachsener Individuen und eines Kindes, was einen Spontaneinsatz der Archäologischen Bodenforschung auslöste.
