Stiftung Basler Münsterbauhütte  
Andreas Hindemann Architekt FH, Münsterbaumeister

## Aktuelles aus der Basler Münsterbauhütte, Bericht vom 14. November 2025

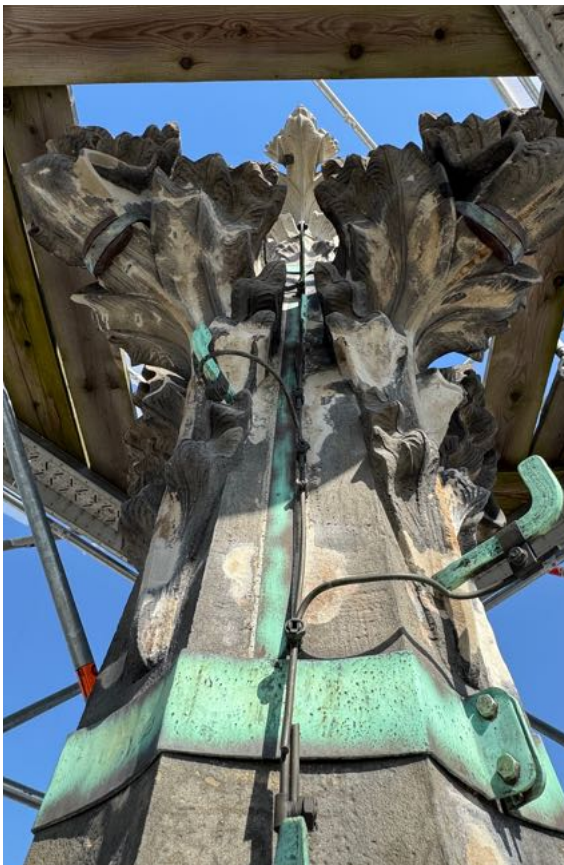
Somit galt es im mittleren Abschnitt des Turmhelms zügig weitere Masswerkstücke und Krabben auszutauschen, Vierungen einzusetzen und die weniger schadhaften Bereiche mit Steinerfüllungsmörtel zu reparieren.

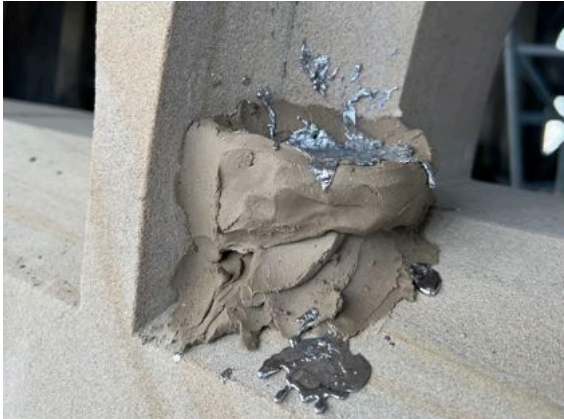
Demnach wird ein ursprünglich einteiliges, von Rippe zu Rippe reichendes Stück in der Kopie dreigeteilt, sodass die seitlichen Stücke (Bild

oben 1 und 2) nach links bzw. rechts in die Rippenanschlüsse geschoben werden können. Das Mittelstück (Bild oben 3) wird danach von vorne eingebaut. Abschliessend sind die in den Gurten zur Verbindung dienenden Dübel (Bild oben 4) und die aufgrund der neuen Stein-schnitte entstandenen neuen Fugen (Bild oben 5) zu verbleien.

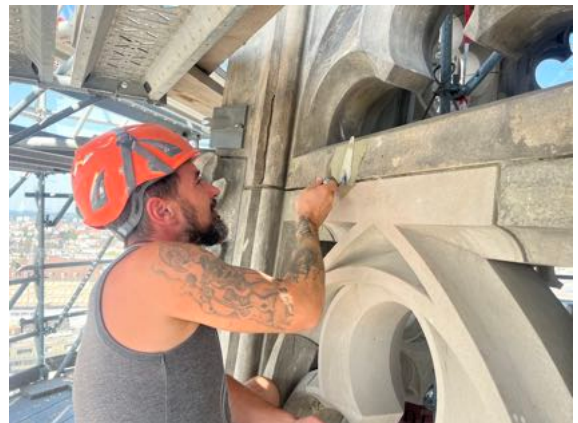
Wie dringend es war, die Elisabethenkirche einer sorgfältigen Restaurierung zu unterziehen, zeigen schadhafte, beim Ausbau regelrecht in ihrer Schichtung zerfallende Stücke des Bestandesgesteins. Dabei wird deutlich, dass eine sorgfältige Materialwahl und die regelmäßige Baupflege für die Erhaltung unseres gebauten Kulturerbes unabdingbar sind. Wird damit nicht sorgfältig umgegangen, kann viel an originaler Bausubstanz plötzlich und schnell verloren gehen.

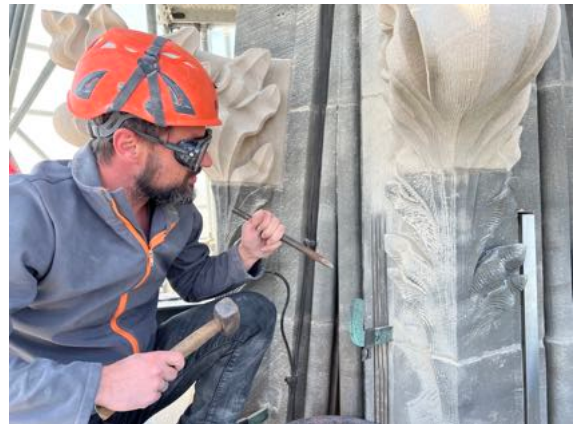
Um die über diese Sterntraverse in den Turmhelm eingeleiteten und neu berechneten Kräfte im Stein kompensieren zu können, waren acht

ebenfalls in Chromstahl V4A gefertigte 1.55 m lange Klammern in die Turmhelmrippen einzulassen. Deren Anschlüsse zum Stein wurden verbleit.

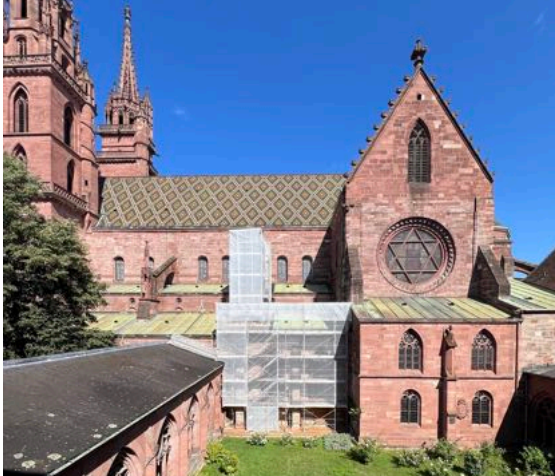
Hier arbeitete die Münsterbauhütte letztmals 1997/98. Nach gut 30 Jahren wieder am selben Ort tätig zu sein, entspricht durchaus der Praxis in der konservierenden Restaurierung. Es gilt der Grundsatz, subtil zu intervenieren und möglichst viel an historischer Bausubstanz zu bewahren. Zurzeit eingerüstet ist der zum Grossen Kreuzgang gelegene Fassadenabschnitt des Äusseren Südseitenschiffs mit dem ganzen Strebewerk Ost (Str.13).

Am Pfeiler dieses Strebewerks sind stellenweise Verschwärzungen sichtbar. Möglicherweise sind diese eine Reaktion auf Steinfestigungsmassnahmen früherer Restaurierungen mit dem Einsatz von Cephazit, einem Steinfestiger auf Basis Fluorsilikat, wie er bis zur Wiedergründung der Bauhütte 1985 am Münster in Anwendung war.

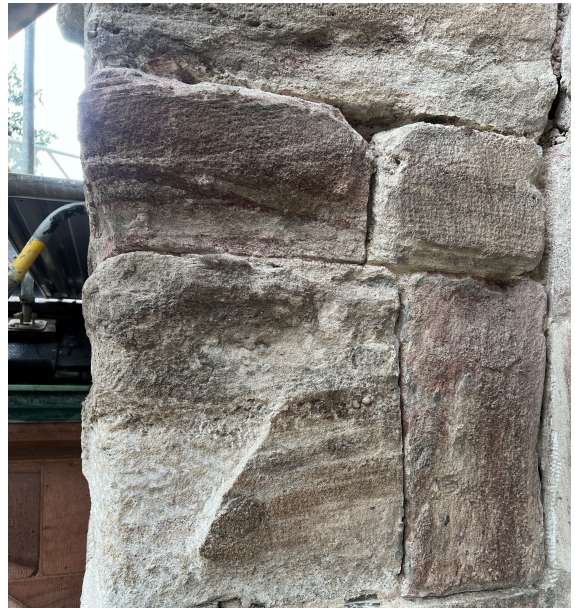
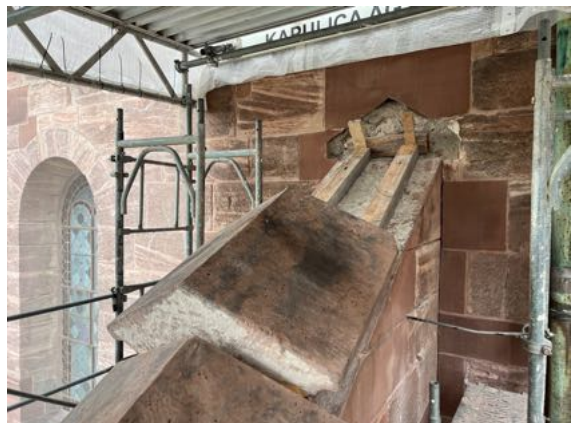
Bisher erfolgt sind die Material- und Schadenskartierungen, das Aushauen von zu erneuernden Fugen und Schadstellen und die teilweise Demontage von Werkstücken, die ersetzt werden müssen. Auszutauschen sind zwei Abdeckplatten des Strebebogens und der Fialhelm des vorgelagerten Statuentabernakels,

wobei die darauf vorhandene Kreuzblume erhalten werden kann.

Ebenso schadhafte und neu zu kopieren ist die nordwestliche, auf dem unteren Bild bereits abgebaute Zierfiale. Die Herstellung dieser Kopien ist Teil der Winterarbeit 2025/26.

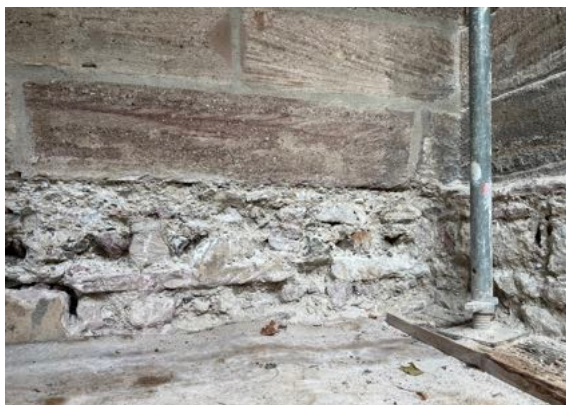
Im Münsterinnenraum zeigte die entsprechende Wandstelle Spuren von starker Salzbelastung an der Oberfläche und teilweise auch an den davorstehenden Grabplatten. Zur Entsalzung wurden Kompressen angelegt. Dabei handelt es sich um einen speziell ausgelegten Verputz mit mineralischen Bestandteilen und Cellulose, der durch seine kapillaraktive Eigenschaft die Versalzung zu reduzieren vermag.

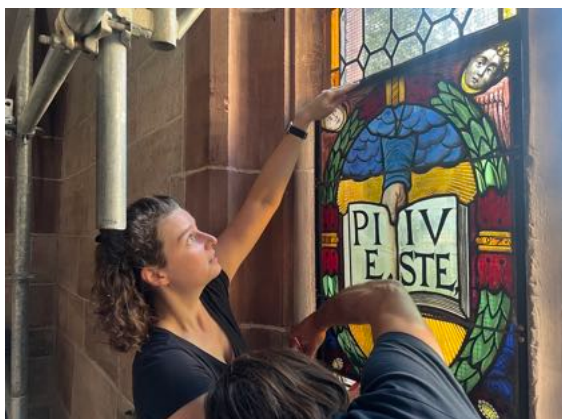
Bei den Fenstern eins und zwei bereits eingesetzt sind die durch Friederike Szlosze im Jahr 2024 restaurierten Glasscheiben der Universität und jene von Hans Iselin. Im Gegensatz zum Vorzustand wurden diese nun in beschichteten Messingprofilen gerahmt und innenseitig mit einem Abstand von etwa 3 cm zur Fensterebene vorgehängt, wodurch mittels Hinterlüftung zur Aussenverglasung bei Kondensatbildung die entstehende Feuchtigkeit besser verdunsten kann und sich nicht auf den Objekten niederschlägt.

Die historischen Windeisen der Glasscheiben konnten wieder verwendet werden. Sie sind nun mit Laschen an den neuen Messingrahmen befestigt. Vorgehängt sind die Scheiben durch eine einfache Befestigung, womit sie für allfällige Zwischenreinigungen einfach abgenommen werden können.
