Aktuelles aus der Basler Münsterbauhütte, Bericht vom 31. Dezember 2024

Elisabethenkirche – Hauptbaustelle

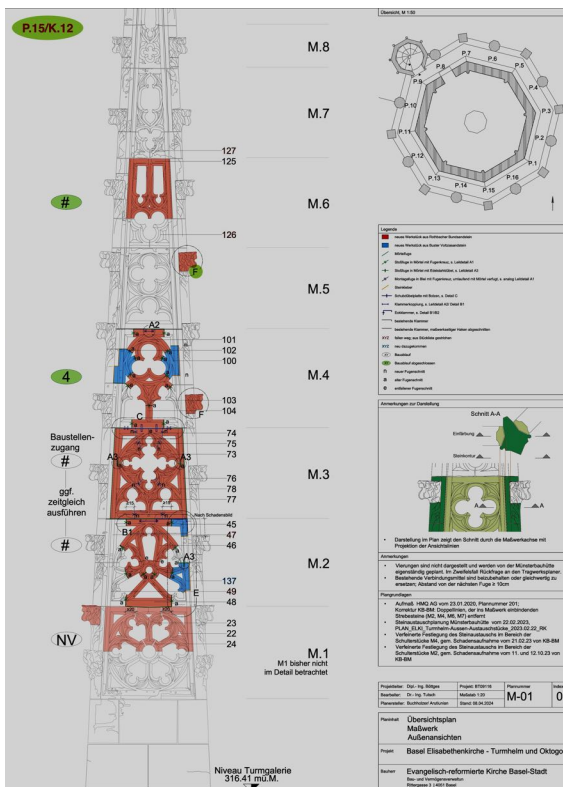
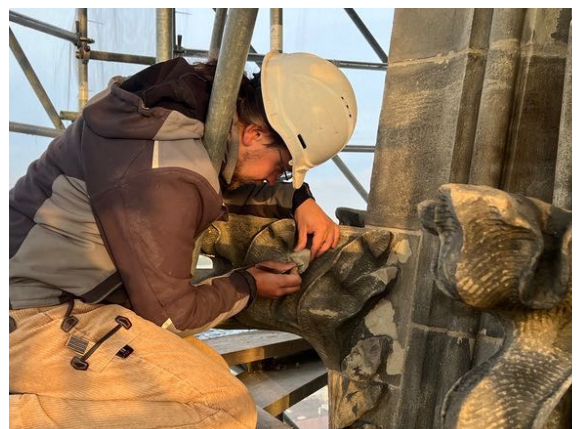
Während am unteren Teil des Turmhelm noch voll aus- und eingebaut wurde, ging es am Stein im oberen Abschnitt schon bald um Feinheiten, wie das Anarbeiten von ersetzten Masswerkstücken und Krabben an den Be-

stand und um den Finish, was die in Steiner-
gänzungsmörtel erfolgten Antragungen betrifft.
Erreichtes Ziel war, die Restaurierungsarbeiten
inkl. Ausfugen soweit zu bringen, dass die
obersten drei Etagen des Baugerüsts im Früh-
jahr 2025 zurückgebaut werden können.

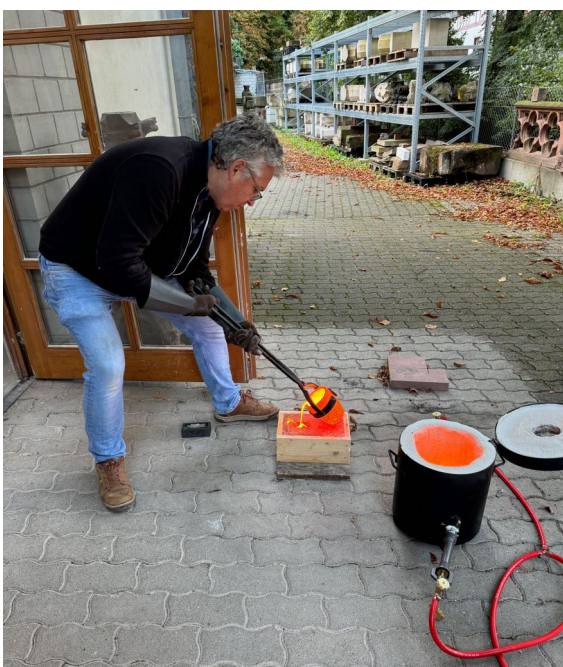
Aus Silikonkautschuk, wie wir ihn sonst für Gipsabgüsse verwenden, modellierte Haiggi Baumgartner zwischen Kupferlaschen und Stein massgenaue Gummiblocks als Abgussvorlagen. In diese, in einem zweiten Schritt als Negativ in Ölsand geprägt, goss er das verflüssigte Kupfer, wodurch nach der Abkühlung ein formstabiler kupferner Sattel entstand.

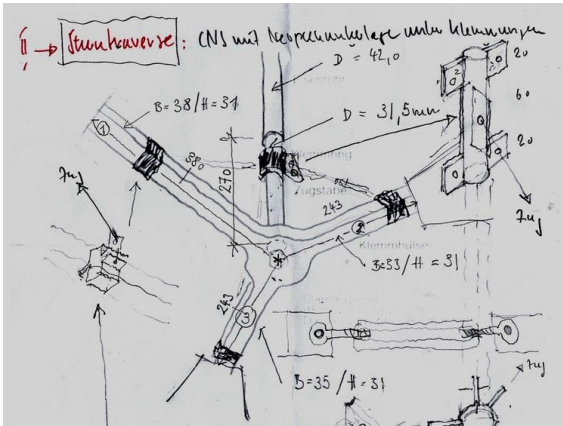
Die sich am unteren Ende des Kupferstabs, also im oberen Turmhelmabschluss befindende statische Einbindung erfolgt durch eine kupferne Sterntraverse, die es ebenfalls zu ertüchtigen gilt. Hierzu dauert die Entwicklung der entsprechenden Bauteile durch Statiker, Konstrukteur und Projektleitung noch an, denn diese Dinge sind nicht «ab Stange» erhältlich, sie sind zeichnerisch zu entwickeln, statisch zu berechnen, speziell anzufertigen und die Anforderungen anhand von Modellversuchen zu prüfen.

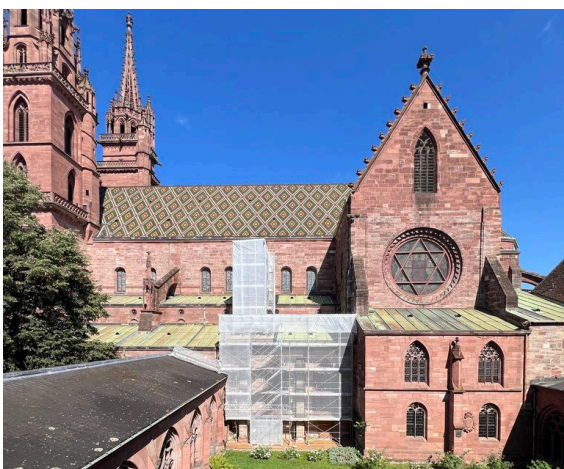
Nachdem die Restaurierungsarbeiten an Stein- und Bleiverglasung des äusseren südlichen Seitenschiffs Ende Juni vollendet worden waren, erfolgten Malerarbeiten am Metallwerk sowie farbliche Retuschen der Einkittung zur Bleiverglasung. Mit der Montage der ebenfalls instandgesetzten Fensterschutzgitter kamen die Arbeiten der ersten Restaurierungsetappe an der Südfassade (Bereich Rittergasse) endgültig zum Abschluss.

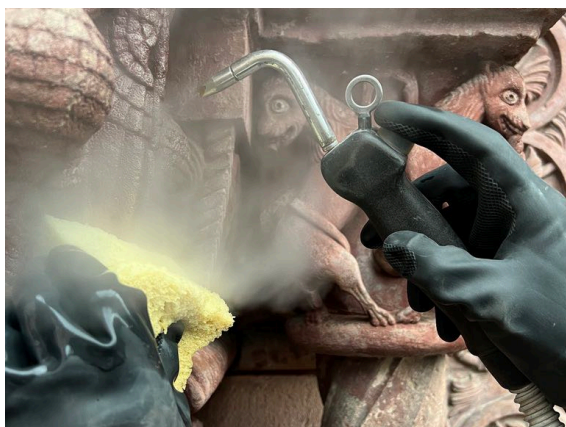
Ende Juni, im September und ende November befassten wir uns in punktuellen Einsätzen auch mit der Galluspforte. Im Sockelbereich führt eindringende und nordseitig nur langsam abtrocknende Feuchtigkeit regelmässig zu Substanzverlust am Stein, deshalb sind hier periodische Kontrollen, Reinigungs- und Stein-sicherungs-massnahmen unabdingbar.

Um Feuchtepolster auf dem Stein zu vermeiden, werden jeweils Staub und Schmutz wie Rappli, Dreck, Vogelkot etc. aus Kerben und Nischen entfernt und Schadstellen wie Ausbruche oder absandende Flachen mit Steinerganzungsmortel angeboscht oder geschlammt. Dass die Diffusionsfahigkeit des Steins optimal gewahrleistet ist, arbeiten wir hier nur mit kiesel-solgebundenem Mortel und verzichten an dieser gut kontrollierbaren Stelle sogar auf eine Nachfestigung.

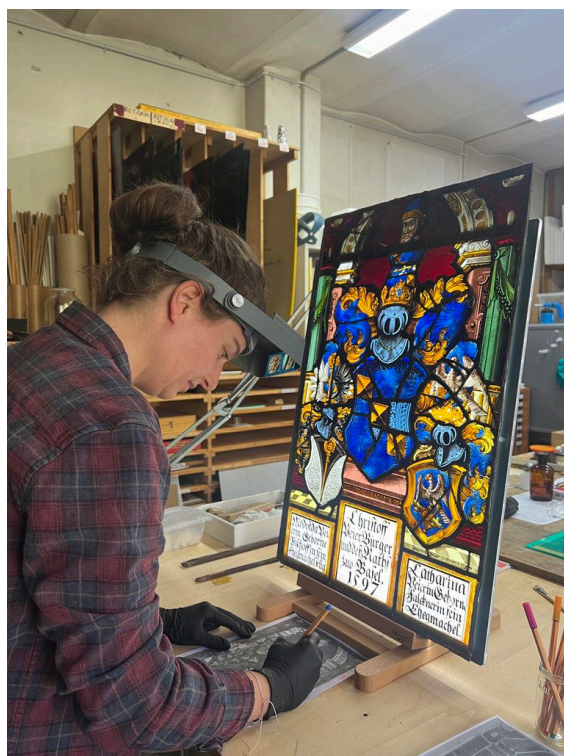
Im Zusammenhang mit den Steinrestaurierungsarbeiten am usseren sudliche Seitenschiff wurden die in den Fenstern eins bis vier bestehenden funf Glasgemalde von 1597 ausgebaut. Dabei handelt es sich im westlichsten Fenster eins um zwei Scheiben der Universitat mit den Devisen der Theologen und der Juristen («PIE, JUSTE») sowie der Mediziner und Philosophen («SOBRIE, SAPIENTER»), im Fenster zwei um eine Scheibe fur «Hans Ise-lin», im Fenster drei um eine Scheibe fur «Heinrich Lutterburg» und im Fenster vier um eine Scheibe fur «Christoph Peyer». Geschaffen wurden die Glasgemalde von Hieronymus Vischer in Basel. Die zwei Scheiben der Uni-versitat befanden sich ursprunglich im mittleren der funf grossen Chorfenster. Sie wurden an-lasslich der Erneuerung der Glasmalerei mit den Werken von Franz Xaver Egger 1857 ausgebaut und an den heutigen Standort versetzt.

Momentan befinden sich die funf Scheiben im Atelier von Friederike Szlosze. Sie erfahren dort eine akribische Restaurierung mit der Zielsetzung einer grosstmoglichen Bewahrung der historischen Substanz. Schmutz und zwischenzeitlich angebrachte Firnisse werden wenn moglich entfernt, die Malerei wo notig gefestigt, gerissene Bleirauten verlotet, Sprunge geklebt, wobei alte und noch stabile Verklebungen von Glassprungen belassen bleiben. Nach der Restaurierung ist es vorgesehen, die Scheiben der bestehenden Verglasung innenseitig vorzu-hangen.

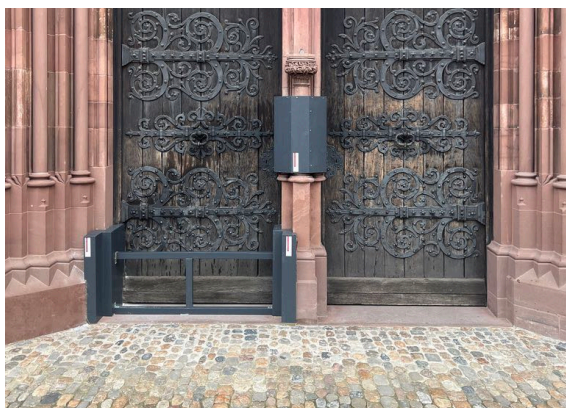
Am Holzwerk der Westfassade war ein neuer Schutzanstrich erforderlich, dies auch deshalb, weil das Hauptportal nach der Nacht des Faschmittwochs am Donnerstag mit einer schmierigen Ölspur bespritzt war.

Um diese hartnäckige Schmiererei zu entfernen, bauten wir mit Abstand zum Stein eine Holzschalung und füllten den Zwischenraum mit Kaolin (Pfeifererde). Durch das stark saugfähige Kaolin, in mehreren Zyklen angewendet, konnte dem Stein das eingedrungene Öl wieder entnommen werden. Die Türen wurden von Grund auf überholt und mit einer pigmentierten Öllasur gestrichen, wobei zuvor eine akribische Reinigung insbesondere auch der Zwischenräume zu erfolgen hatte.
