## Aktuelles aus der Basler Münsterbauhütte, Bericht vom 18. Dezember 2022

### 1. Hauptbaustelle Elisabethenkirche

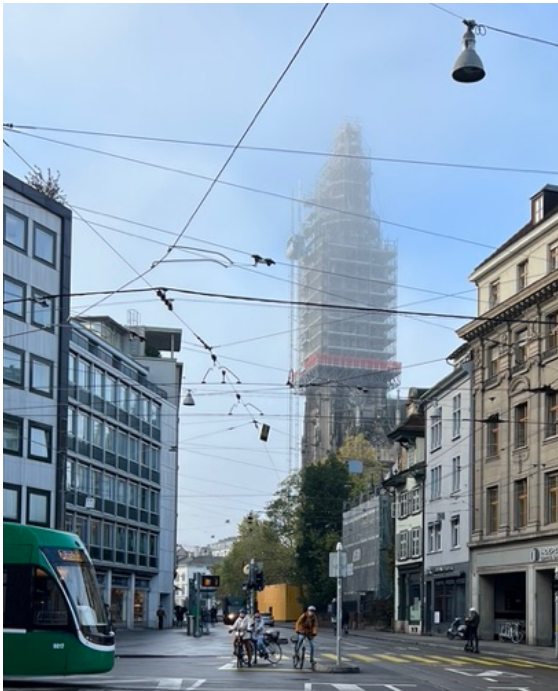
Vielseitige Beachtung findet unser bis zur Turmspitze von 72m hinauftragende Baugerüst an der Elisabethenkirche, so wurde diese Gerüstbaukonstruktion bereits mehrfach als die zurzeit spektakulärste Basels genannt. Um die Angriffsfläche für horizontal wirkende Windkräfte auf Gerüst und Baumasse zu reduzieren, werden wir die Gerüstnetze in den Wintermonaten mindestens im Bereich des Turmhelms abnehmen und werden dafür besorgt sein, den obersten Gerüstteil im Bereich der Turmspitze sobald als möglich wieder zurückzubauen, was allerdings frühestens in zwei Jahren der Fall sein wird.
